## ইন্টারসেকশনের সমস্যা সনাক্তকরণ ও উহার সমাধানে সুপারিশ প্রদান

ঢাকা মহানগরীর অন্তর্গত প্রধান প্রধান ইন্টারসেকশন গুলোর সমস্যা সমাধান করবার লক্ষে, ঢাকা পরিবহন সমন্বয় কর্তৃপক্ষ (ডিটিসিএ) এর পক্ষ হতে মোহাম্মদ রাফায়েত হোসেন, টেকনিক্যাল কনসালটেন্ট (আরবান পাবলিক ট্রান্সপোর্ট) কে পরিদর্শনের দায়িত্ব দেওয়া হয়। দায়িত্ব প্রাপ্ত কনসালটেন্ট মোট ২৬ টি ইন্টারসেকশন পরিদর্শন করে উক্ত ইন্টারসেকশন গুলোর বিভিন্ন সমস্যা সমাধান কল্পে সুপারিশ সমূহ এই রিপোর্টে অন্তর্ভুক্ত করেছে।

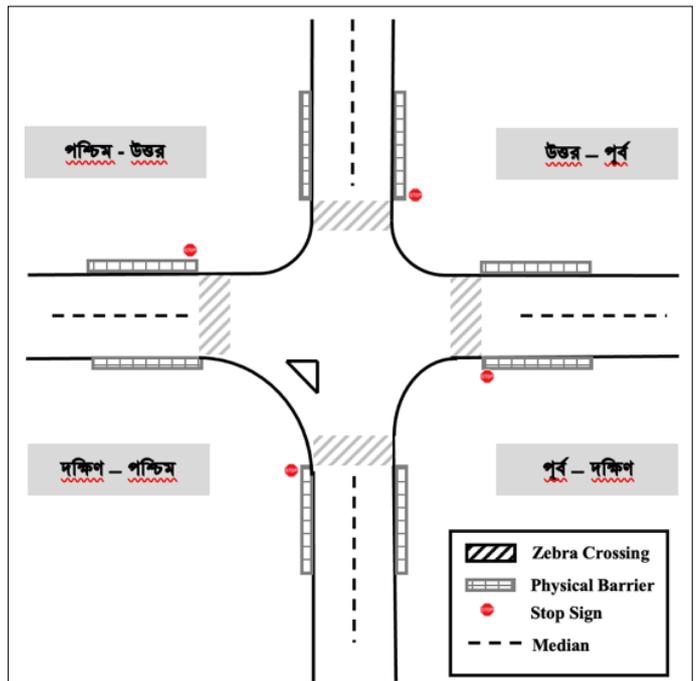
চিত্র ১৬: প্রস্তাবিত লেআউট

ইন্টারসেকশনটির উত্তর-পূর্ব দিকে অবস্থিত বৈদ্যুতিক পোলটি সরিয়ে প্রাপ্ত জায়গাটি যতটুকু সম্ভব কার্ড করে দেয়া প্রয়োজন। এতে বাম গামী যানবাহনের চলাচলে সুবিধা হবে। ইন্টারসেকশনটির দক্ষিণ – পশ্চিম দিকে রমনা টেলিফোন ভবন সংলগ্ন এলাকায় ফাঁকা জায়গা রয়েছে। উক্ত জায়গায় বাম গামী যানবাহনের জন্যে ইন্টারসেকশন চ্যানেলাইজেশন এর মাধ্যমে পৃথক লেন নির্মাণ করা গেলে যানবাহনের চলাচলে সুবিধা হবে। জমির অধিগ্রহণ সম্ভব না হলে কার্ড চ্যানেলাইজেশন প্রদান করা যেতে পারে।

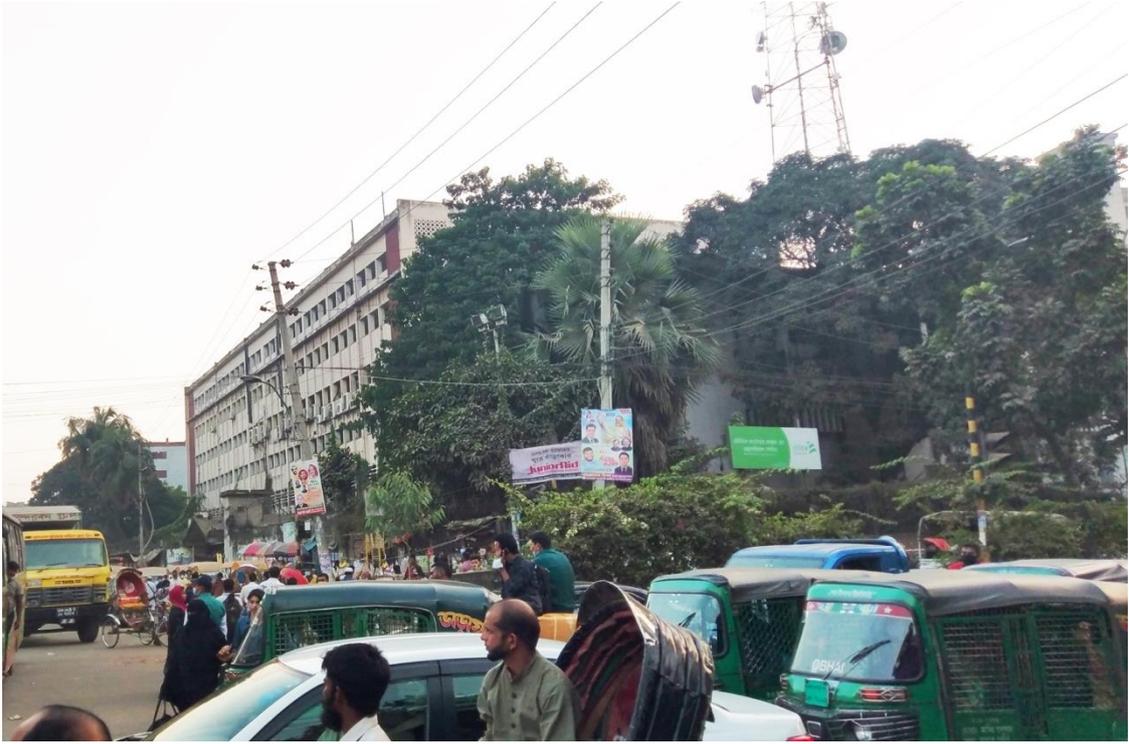
দক্ষিণ – পশ্চিম দিকে অধিগ্রহণের জন্যে প্রস্তাবিত জমি

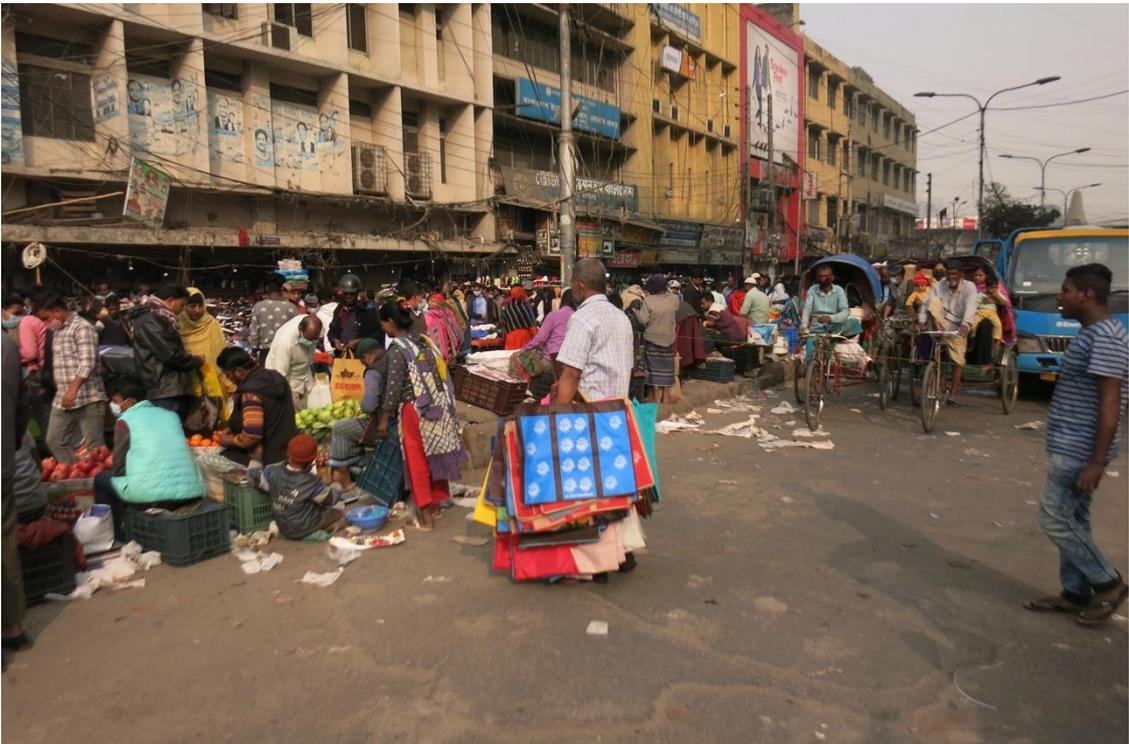
পূর্ব দিকে অস্থায়ী বাজার

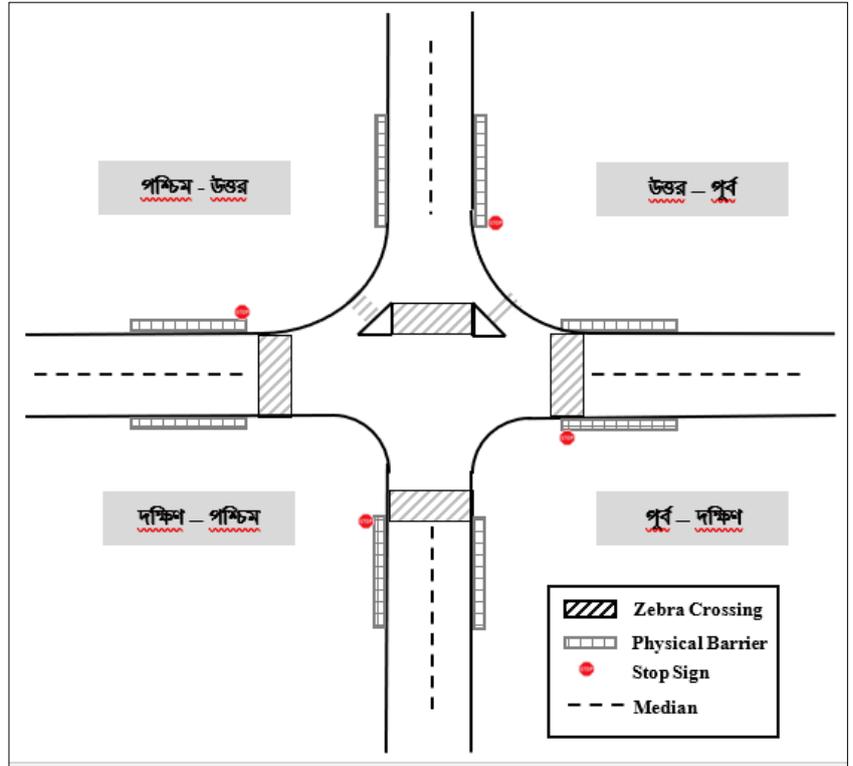
চিত্র ১৬: প্রস্তাবিত লেআউট

ইন্টারসেকশনটির পশ্চিম-উত্তর এবং পূর্ব-উত্তর দিকে পর্যাপ্ত ফাঁকা জায়গা রয়েছে। উক্ত জায়গায় বাম গামী যানবাহনের জন্যে ইন্টারসেকশন চ্যানেলাইজেশন এর মাধ্যমে পৃথক লেন নির্মাণ করা গেলে যানবাহনের চলাচলে সুবিধা হবে। জমির অধিগ্রহণ সম্ভব না হলে বর্তমানে যে কার্ভ চ্যানেলাইজেশন রয়েছে, তাও বেশ কার্যকর। দক্ষিণ-পশ্চিম দিকে জমিতে কয়েকটি দোকান রয়েছে। ভবিষ্যতে কখনো উক্ত জায়গা ফাঁকা হলে বাম গামী যানবাহনের জন্যে ইন্টারসেকশন চ্যানেলাইজেশন এর মাধ্যমে পৃথক লেন প্রদান করা যেতে পারে।

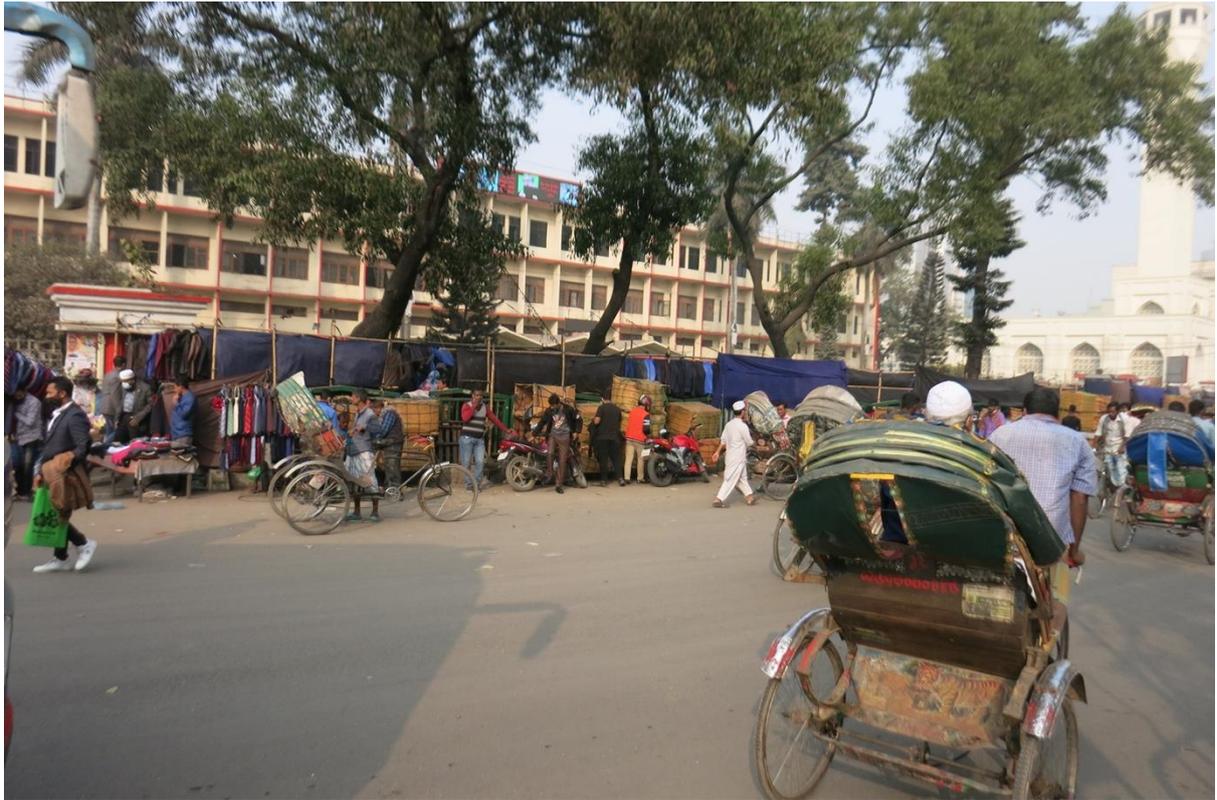
ফুটপাথের অবৈধ দখল

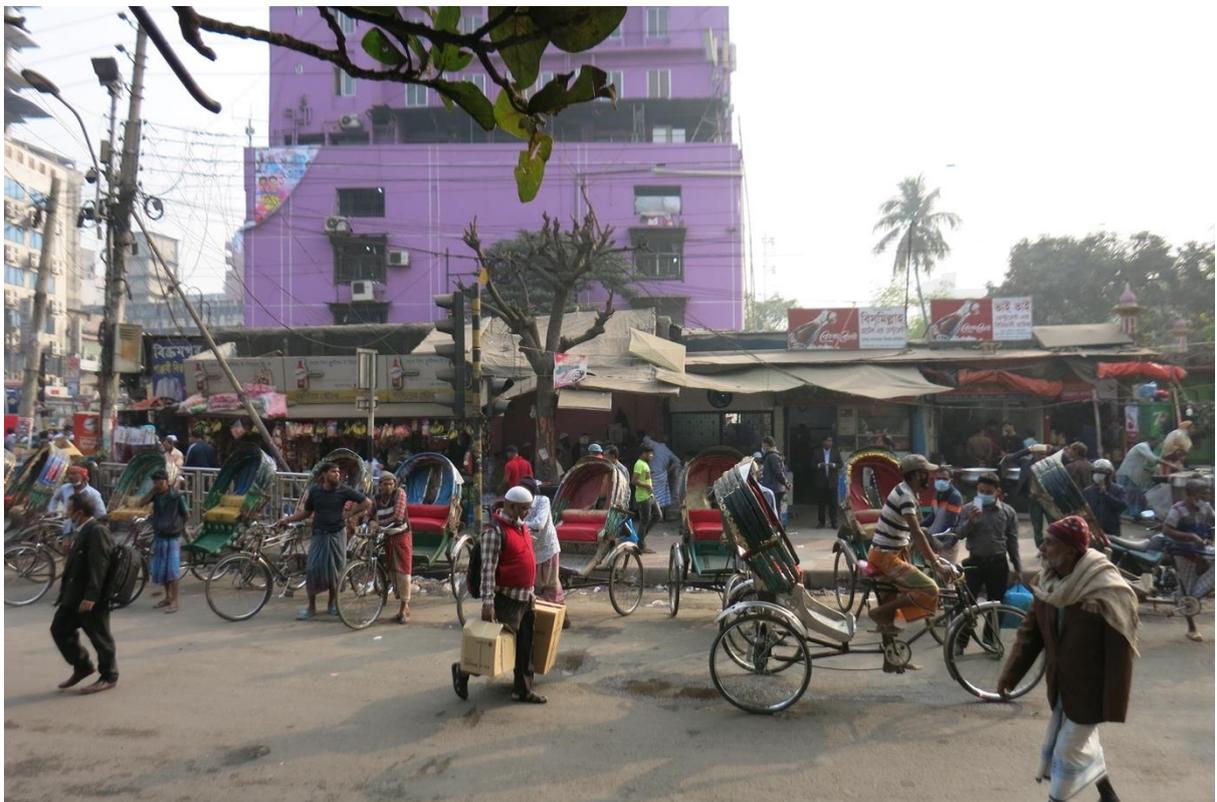
অবৈধ পার্কিং

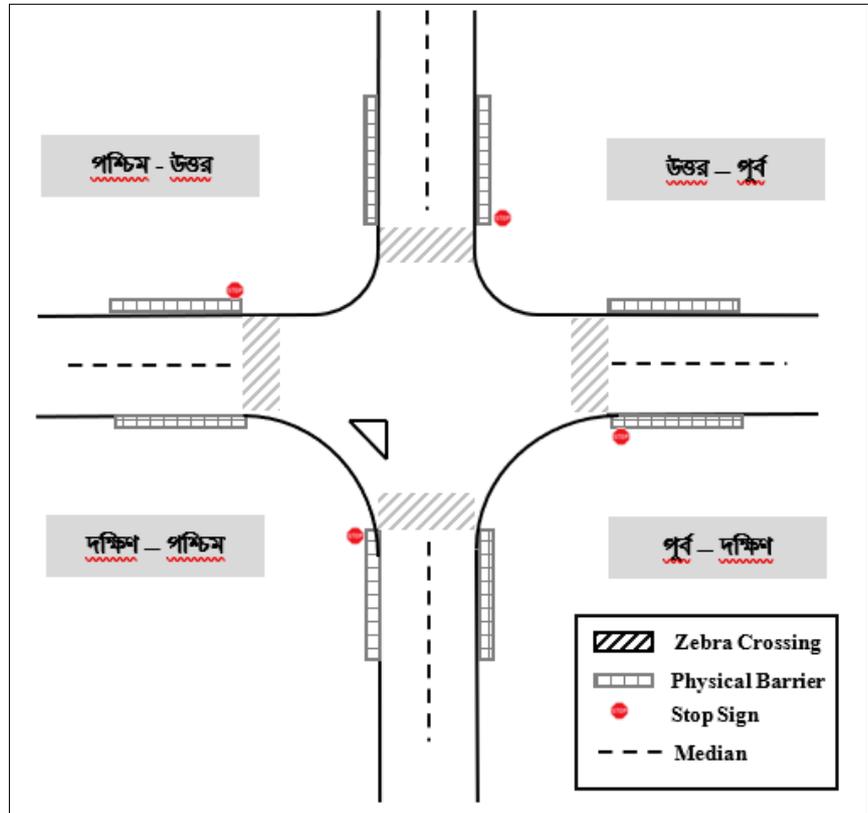
চিত্র ২২: প্রস্তাবিত লেআউট

পূর্ব – দক্ষিণ দিকে জমিতে কয়েকটি দোকান রয়েছে। ভবিষ্যতে কখনো উক্ত জায়গা ফাঁকা হলে বাম গামী যানবাহনের জন্যে ইন্টারসেকশন চ্যানেলাইজেশন এর মাধ্যমে পৃথক লেন প্রদান করা যেতে পারে। ইন্টারসেকশনটির প্রতিটি কোণায় স্টপ সাইন ও ট্রাফিক সিগন্যাল দেয়া প্রয়োজন।

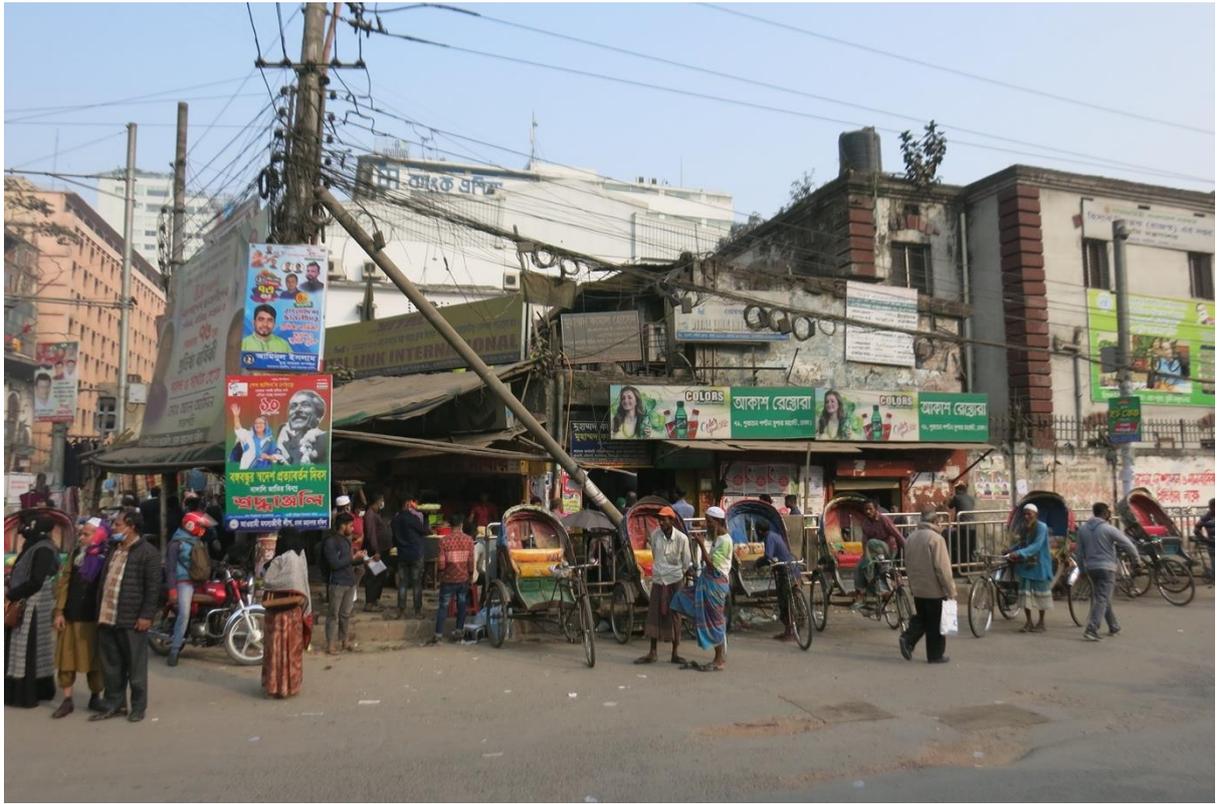
পূর্ব – দক্ষিণ দিকে অবৈধ পার্কিং

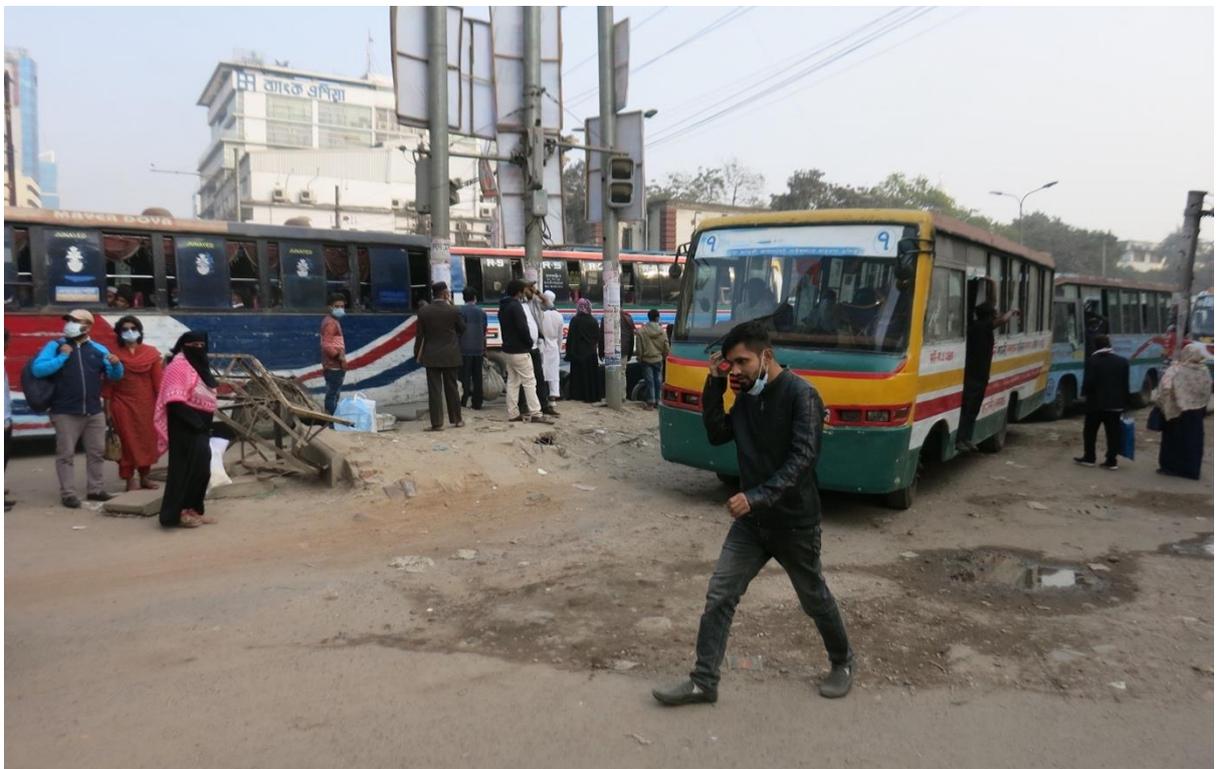
- left crossing channelization island ভাঙা
- জেরা ক্রসিং দাগের অনুপস্থিতি

ভাঙা intersection channelization আইল্যান্ড

- Reconstruction of left crossing island
- জেরা ক্রসিং লাইন প্রদান
- স্টপ সাইন ও ট্রাফিক সিগন্যাল প্রদান

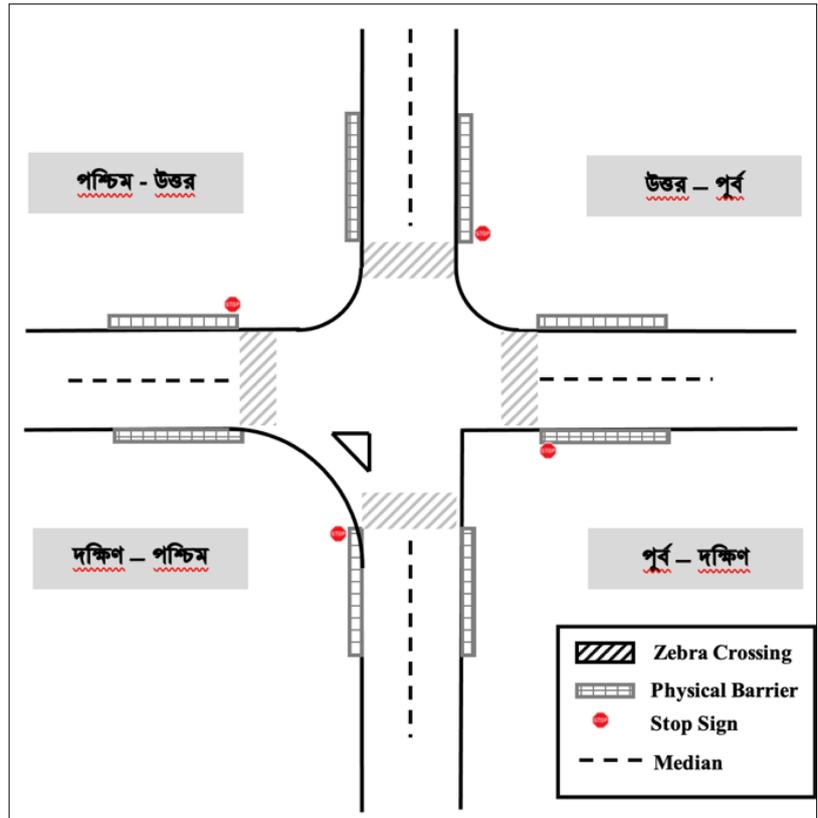
চিত্র ২৮: প্রস্তাবিত লেআউট

ইন্টারসেকশনটির দক্ষিণ-পশ্চিম কোনায় কর্মসংস্থান ব্যাংক ভবন সংলগ্ন এলাকায় পর্যাপ্ত জায়গা রয়েছে বাম গামী যানবাহনের জন্যে ইন্টারসেকশন চ্যানেলাইজেশন এর মাধ্যমে পৃথক লেন নির্মাণ করার। এছাড়াও স্টপ সাইন, জেরা ক্রসিং লাইন, এবং ফিজিক্যাল Barrier (রাস্তা ক্রসিং নিয়ন্ত্রণে) প্রদান করা প্রয়োজন।

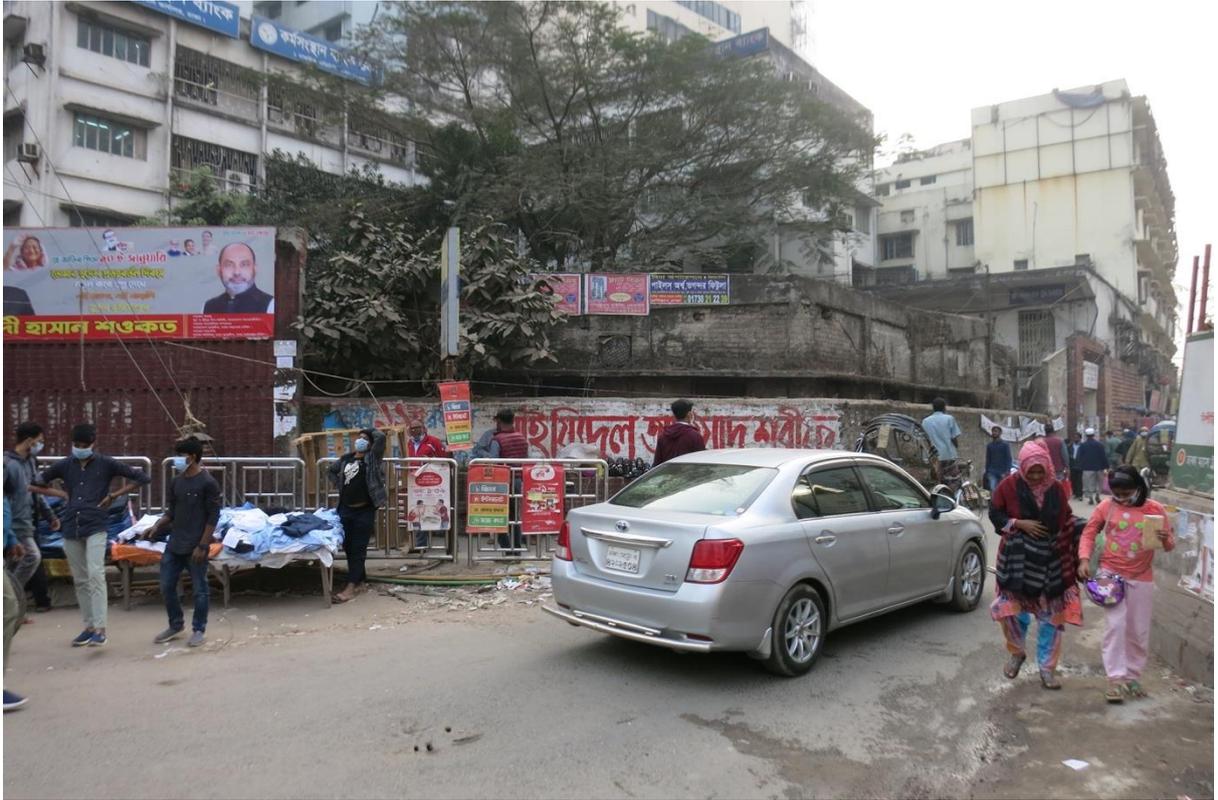
পূর্ব – দক্ষিণ দিকে অধিগ্রহণের জন্যে প্রস্তাবিত জমি

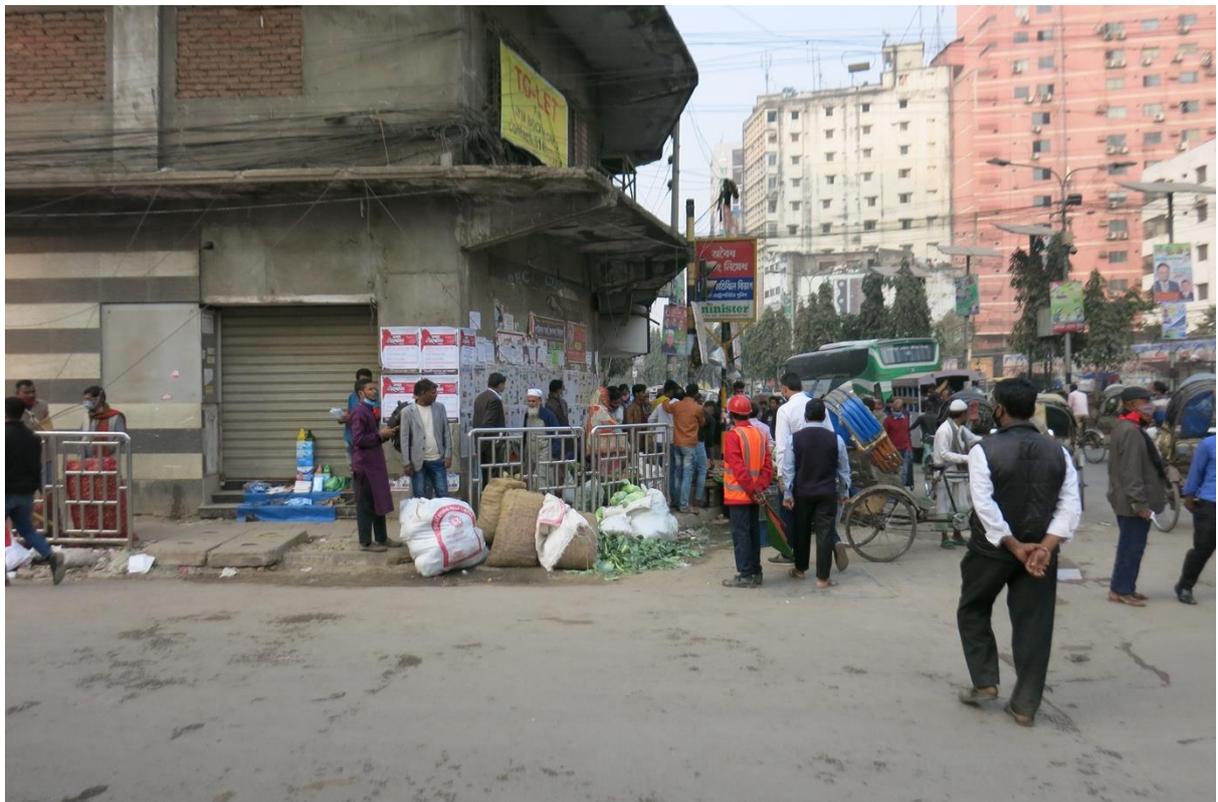
জেবরা ক্রসিং বিহীন ঝুঁকিপূর্ণ রাস্তা ক্রসিং

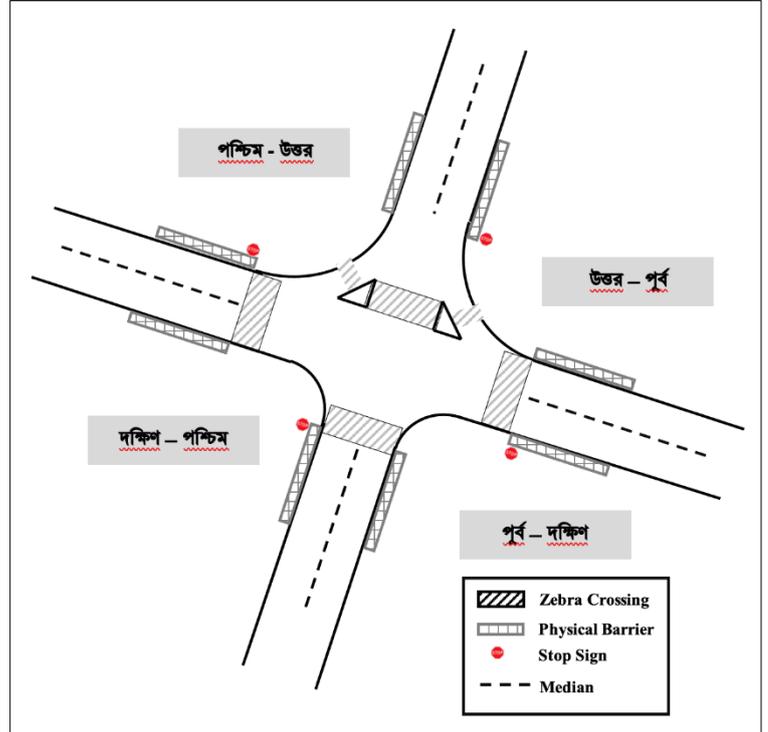
চিত্র ৩৪: প্রস্তাবিত লেআউট

ইন্টারসেকশনটির পশ্চিম-উত্তর ও পূর্ব-উত্তর কোনায় বর্তমানে পর্যাপ্ত ফাঁকা জায়গা রয়েছে। বাম গামী যানবাহনের জন্যে ইন্টারসেকশন চ্যানেলাইজেশন এর মাধ্যমে পৃথক লেন নির্মাণ করার। পশ্চিম-উত্তর দিকে থাকা বৈদ্যুতিক ট্রান্সমিটার সরিয়ে নেওয়া প্রয়োজন হতে পারে। জমির অধিগ্রহণ সম্ভব না হলে কার্ড চ্যানেলাইজেশন প্রদান করা যেতে পারে। পূর্ব–দক্ষিণ কোনার ফাঁকা জায়গাটি যতটুকু সম্ভব কার্ড করে দেয়া প্রয়োজন। এতে বাম গামী যানবাহনের চলাচলে সুবিধা হবে। এছাড়াও স্টপ সাইন, জেরা ক্রসিং লাইন, এবং ফিজিক্যাল Barrier (রাস্তা ক্রসিং নিয়ন্ত্রণে) প্রদান করা প্রয়োজন।

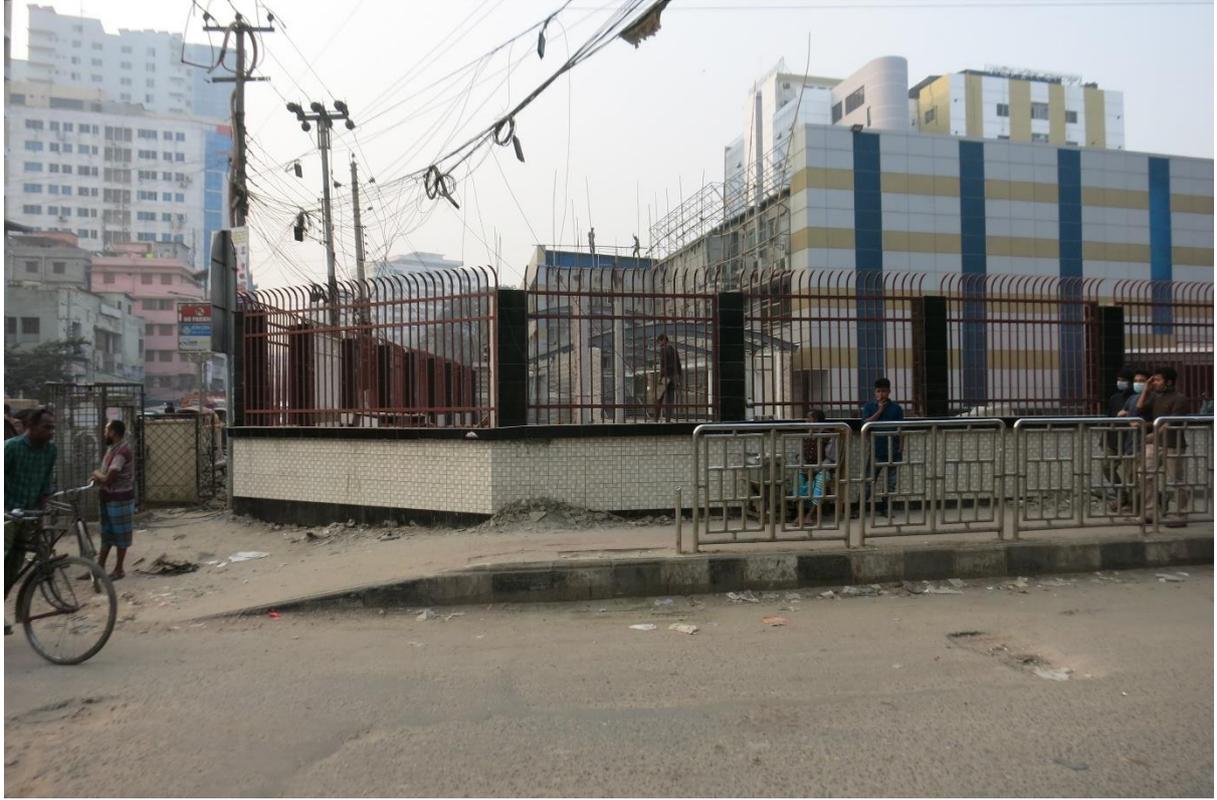
পশ্চিম – উত্তর দিকে অশিগ্রহনের জন্যে প্রস্তাবিত জমি

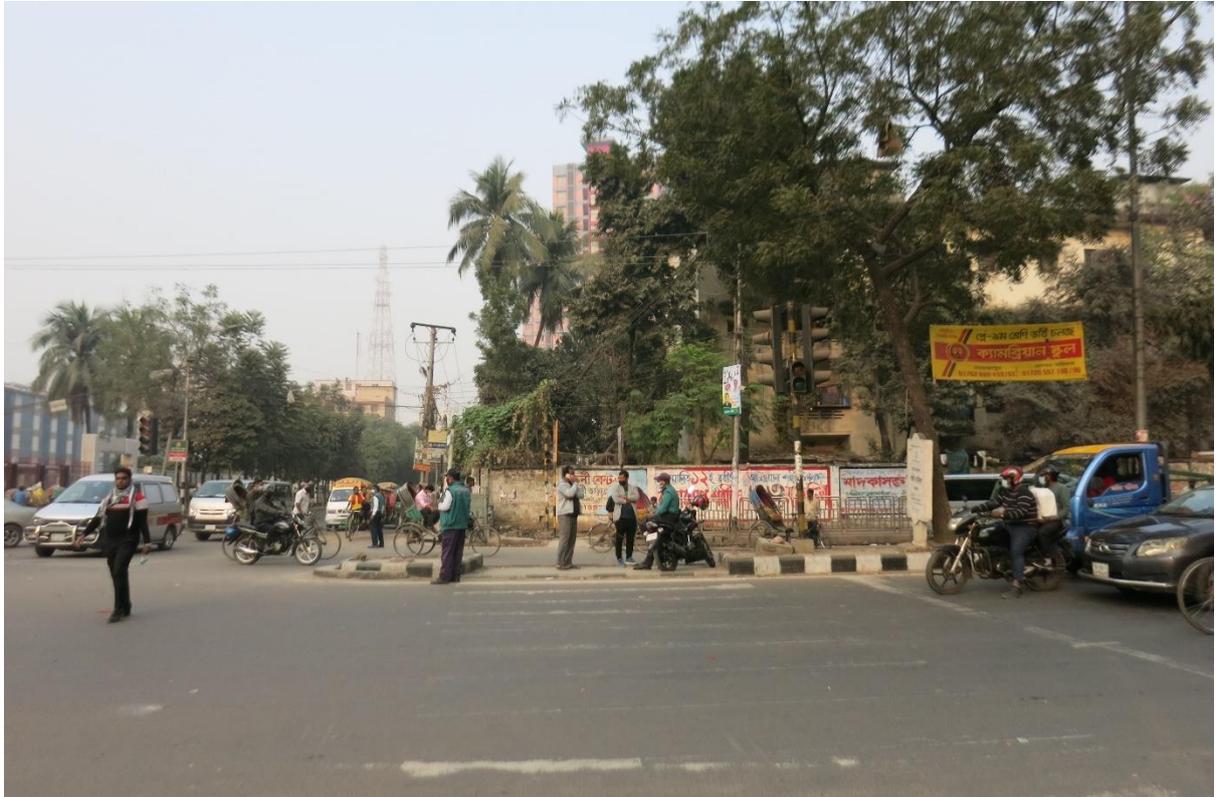
অস্পষ্ট জেবরা ক্রসিং দাগ

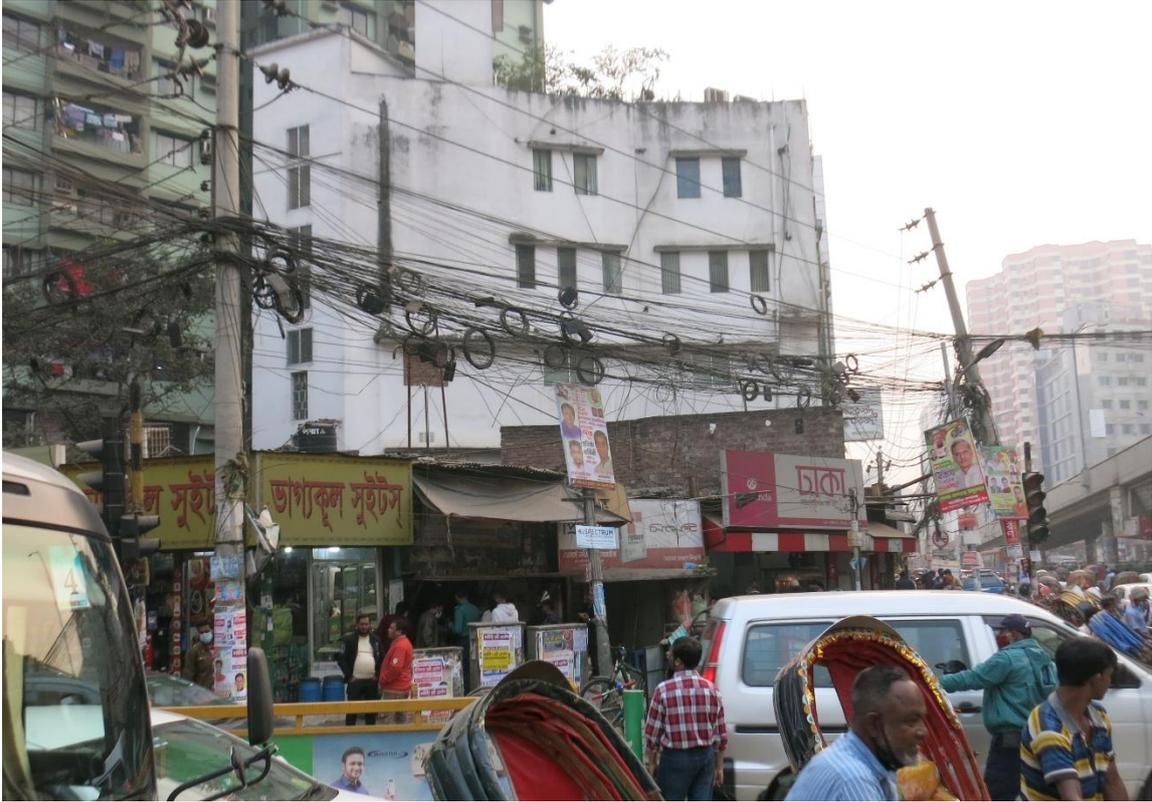
পূর্ব – দক্ষিণ দিকে অবস্থিত দোকান

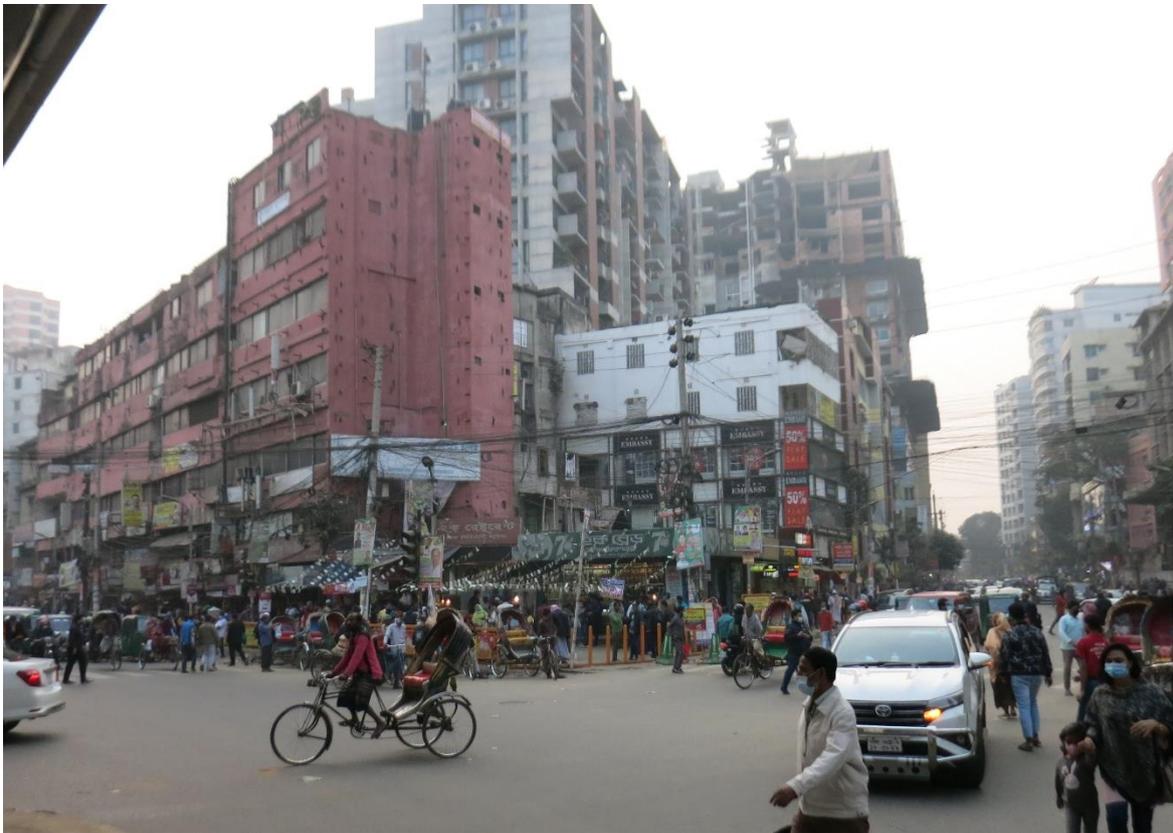
দক্ষিণ – পশ্চিম দিকে অবস্থিত দোকান

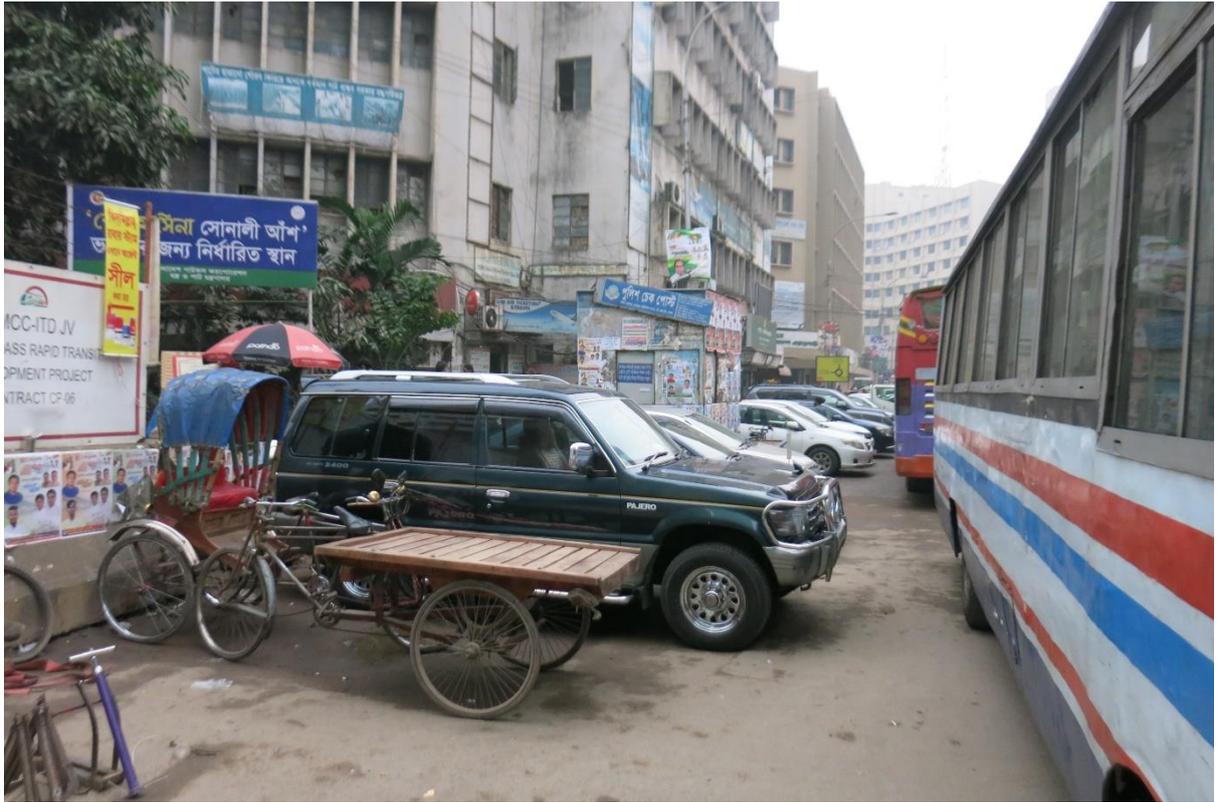
পুলিশ বাস্ক ও মোটর যান পার্কিং

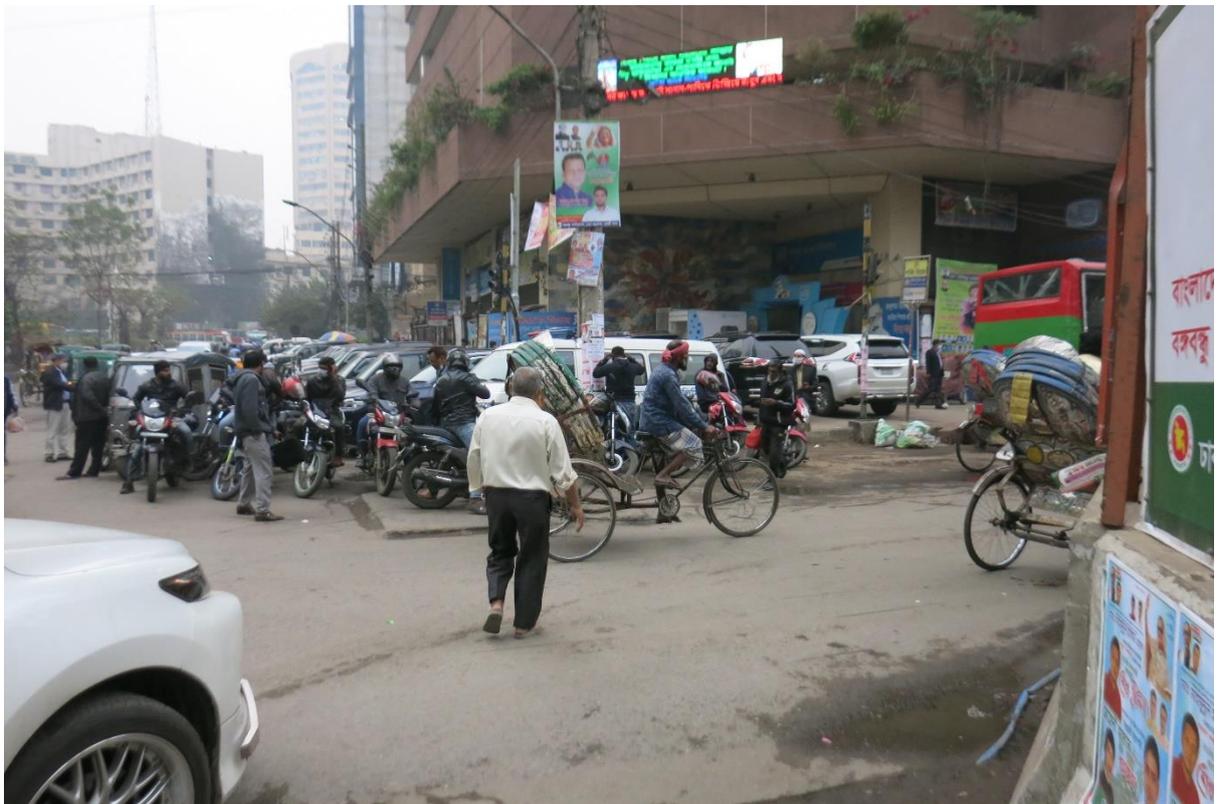
মোটর যান পার্কিং

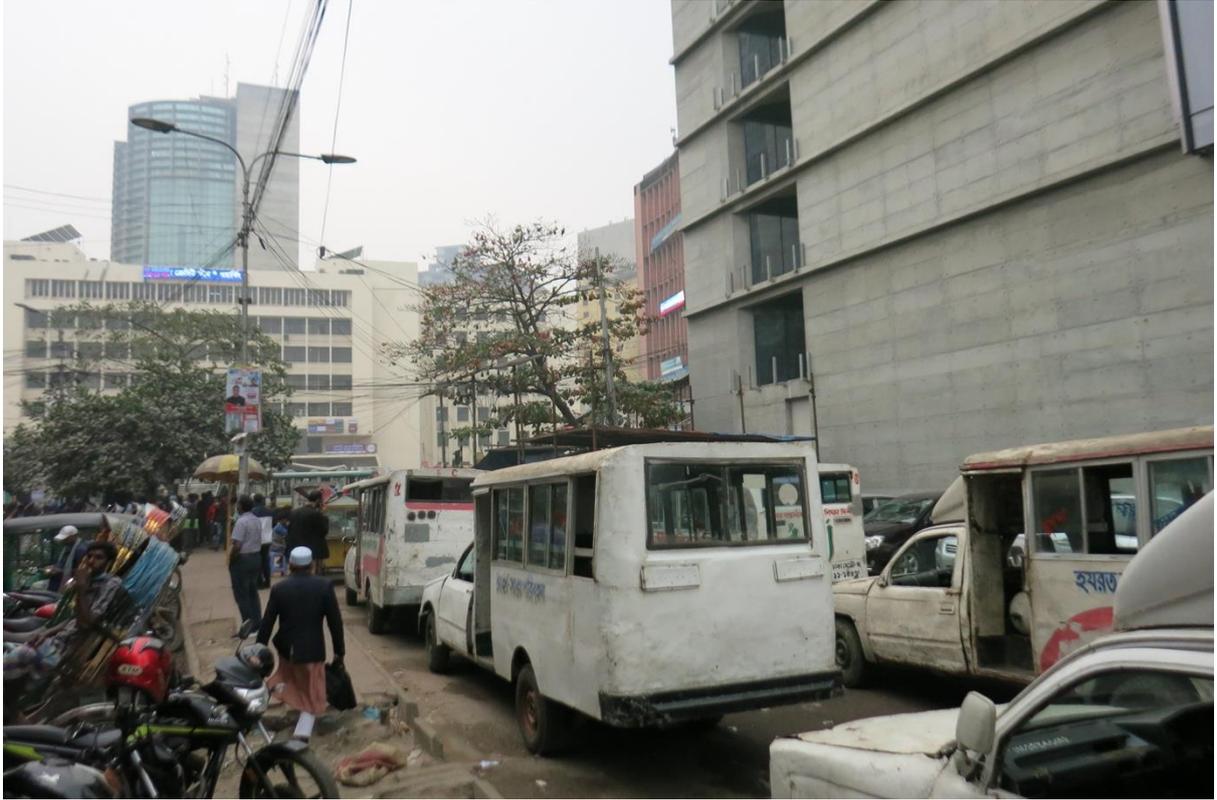
উত্তর – পূর্ব দিকে রাস্তা দখল করে বাস ও লেগুনা পার্কিং

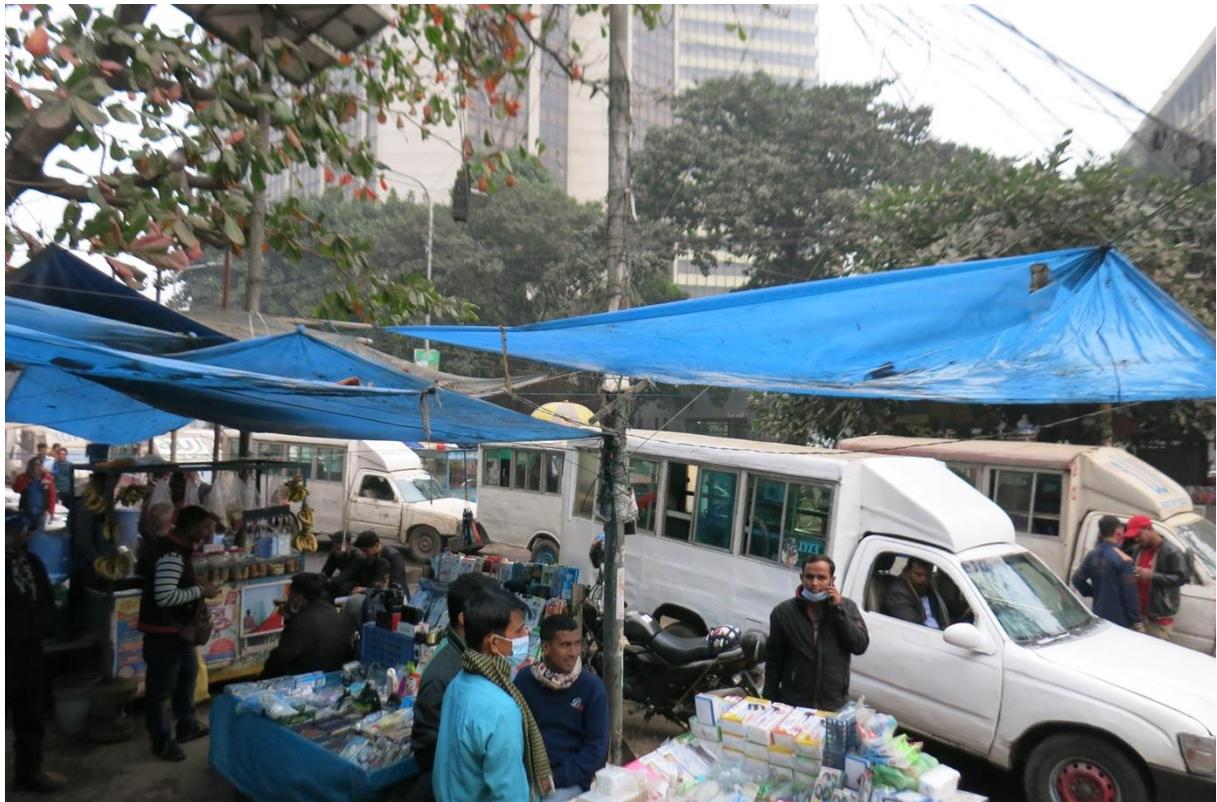
ফুটপাথের অবৈধ দখল

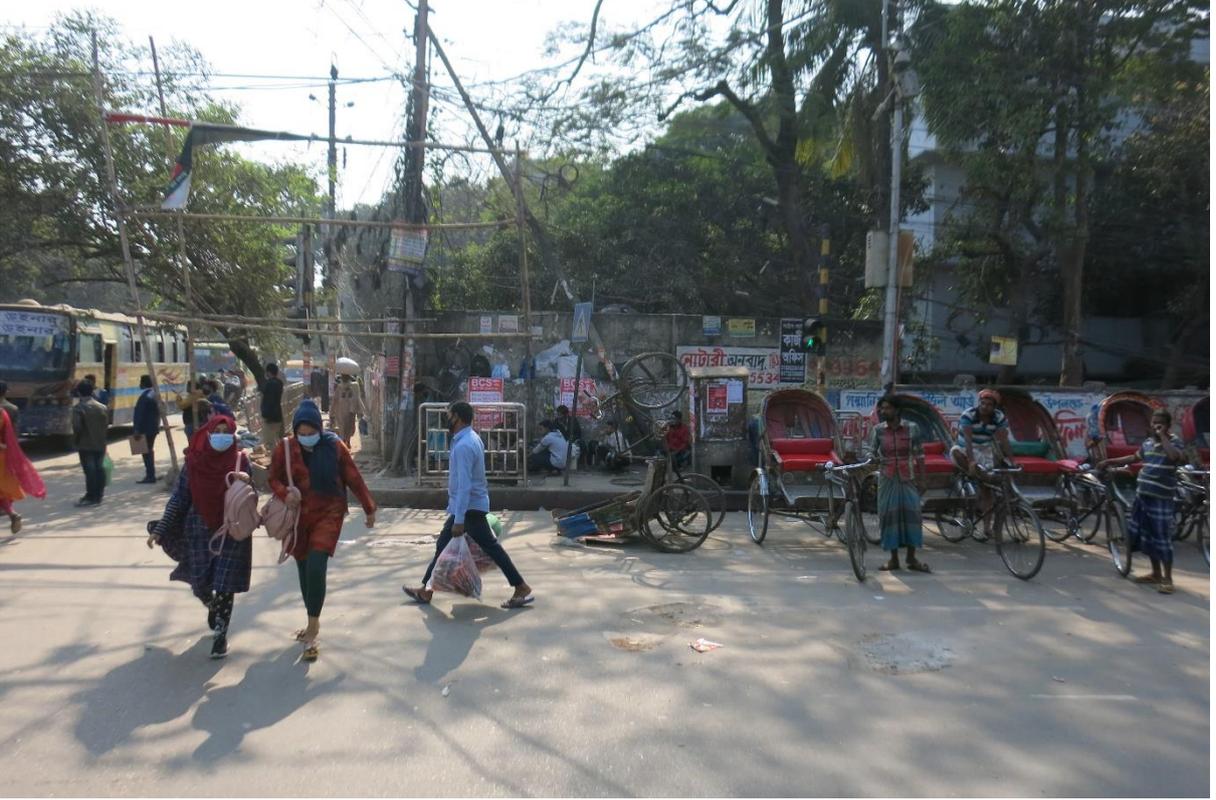
দক্ষিণ – পশ্চিম দিকে অধিগ্রহণের জন্যে প্রস্তাবিত জমি
