## ইন্টারসেকশনের সমস্যা সনাক্তকরণ ও উহার সমাধানে সুপারিশ প্রদান

ঢাকা মহানগরীর অন্তর্গত প্রধান প্রধান ইন্টারসেকশন গুলোর সমস্যা সমাধান করবার লক্ষে, ঢাকা পরিবহন সমন্বয় কর্তৃপক্ষ (ডিটিসিএ) এর পক্ষ হতে মোহাম্মদ রাফায়েত হোসেন, টেকনিক্যাল কনসালটেন্ট (আরবান পাবলিক ট্রান্সপোর্ট) কে পরিদর্শনের দায়িত্ব দেওয়া হয়। দায়িত্ব প্রাপ্ত কনসালটেন্ট মোট ২৬ টি ইন্টারসেকশন পরিদর্শন করে উক্ত ইন্টারসেকশন গুলোর বিভিন্ন সমস্যা সমাধান কল্পে সুপারিশ সমূহ এই রিপোর্টে অন্তর্ভুক্ত করেছে।

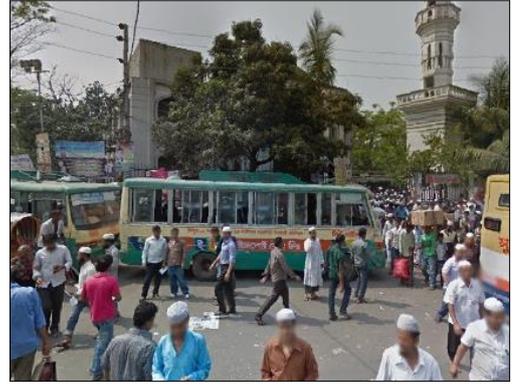
চিত্র ৬: পশ্চিম - উত্তর কিনারা

রাস্তার কিনারা কার্ড করা ও সংলগ্ন জমি ব্যবহৃত (কোনো ফাঁকা জমি নেই)

- রিকশা ও অন্যান্য যানবাহনের অনিয়ন্ত্রিত পার্কিং
- সড়কে অস্থায়ী বিক্রেতাদের উপস্থিতি
- ঝুঁকিপূর্ণ রাস্তা পারাপার নিয়ন্ত্রণে প্রয়োজনীয় বাঁধার অপরিপূর্ণ প্রাপ্যতা
- জেরা ক্রসিং দাগের অনুপস্থিতি
- বাসের অনিয়ন্ত্রিত যাত্রী উঠা-নামা

- অবৈধ পার্কিং ও অস্থায়ী বিক্রেতাদের নিয়ন্ত্রণ
- ঝুঁকিপূর্ণ রাস্তা পারাপার নিয়ন্ত্রণের জন্যে পূর্ণাঙ্গ বাঁধা নির্মাণ
- জেরা ক্রসিং লাইন প্রদান
- স্টপ সাইন ও ট্রাফিক সিগন্যাল প্রদান
- ইন্টারসেকশন পয়েন্টে বাসের যাত্রী ওঠা-নামা নিয়ন্ত্রণ

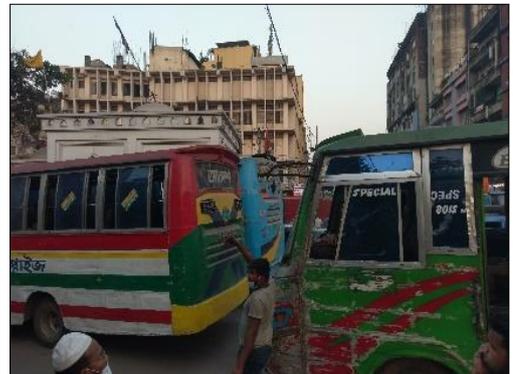
চিত্র ৭: উত্তর - পূর্ব কিনারা

রাস্তার কিনারা সূচালো ও সংলগ্ন জমি ব্যবহৃত (কোনো ফাঁকা জমি নেই)

- সড়কে অস্থায়ী বিক্রেতাদের উপস্থিতি
- ঝুঁকিপূর্ণ রাস্তা পারাপার নিয়ন্ত্রণে প্রয়োজনীয় বাঁধার অনুপস্থিতি
- জেরা ক্রসিং দাগের অনুপস্থিতি

- বৈদ্যতিক খুঁটির অপসারণ
- রাস্তার কর্নারে বাঁক প্রদান (কার্ড চ্যানেলাইজেশন)
- অস্থায়ী বিক্রেতাদের নিয়ন্ত্রণ
- ঝুঁকিপূর্ণ রাস্তা পারাপার নিয়ন্ত্রণের জন্যে পূর্ণাঙ্গ বাঁধা নির্মাণ
- জেরা ক্রসিং লাইন প্রদান
- স্টপ সাইন ও ট্রাফিক সিগন্যাল প্রদান

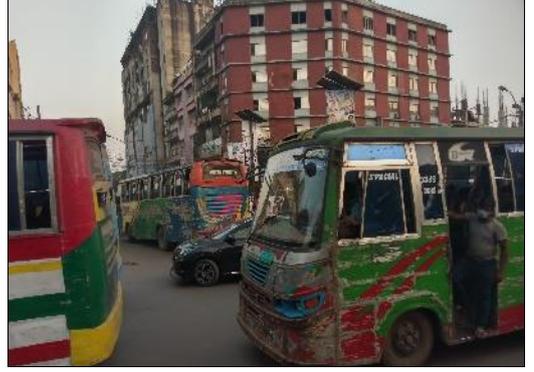
চিত্র ৮: পূর্ব – দক্ষিণ কিনারা

রাস্তার কিনারা কার্ড করা ও সংলগ্ন জমি ব্যবহৃত (কোনো ফাঁকা জমি নেই)

- রিকশা ও অন্যান্য যানবাহনের অনিয়ন্ত্রিত পার্কিং
- সড়কে অস্থায়ী বিক্রেতাদের উপস্থিতি
- ঝুঁকিপূর্ণ রাস্তা পারাপার নিয়ন্ত্রণে প্রয়োজনীয় বাঁধার অপরিপূর্ণ প্রাপ্যতা
- জেরা ক্রসিং দাগের অনুপস্থিতি

- অবৈধ পার্কিং ও অস্থায়ী বিক্রেতাদের নিয়ন্ত্রণ
- ঝুঁকিপূর্ণ রাস্তা পারাপার নিয়ন্ত্রণের জন্যে পূর্ণাঙ্গ বাঁধা নির্মাণ
- জেরা ক্রসিং লাইন প্রদান
- স্টপ সাইন ও ট্রাফিক সিগন্যাল প্রদান

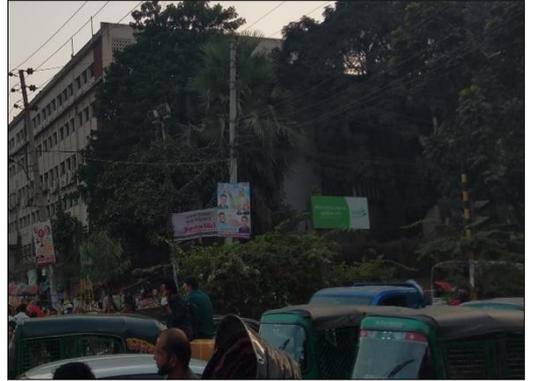
চিত্র ৯: দক্ষিণ – পশ্চিম কিনারা

রাস্তার কিনারা সূঁচালো ও সংলগ্ন ফাঁকা সরকারি জমি রয়েছে

- রিকশা ও অন্যান্য যানবাহনের অনিয়ন্ত্রিত পার্কিং
- সড়কে অস্থায়ী বিক্রেতাদের উপস্থিতি
- ঝুঁকিপূর্ণ রাস্তা পারাপার নিয়ন্ত্রণে প্রয়োজনীয় বাঁধার অপরিপূর্ণ প্রাপ্যতা
- জেরা ক্রসিং দাগের অনুপস্থিতি

- বাম গামী যানবাহনের জন্যে ইন্টারসেকশন চ্যানেলাইজেশন এর মাধ্যমে পৃথক লেন প্রদান
- অবৈধ পার্কিং ও অস্থায়ী বিক্রেতাদের নিয়ন্ত্রণ
- ঝুঁকিপূর্ণ রাস্তা পারাপার নিয়ন্ত্রণের জন্যে পূর্ণাঙ্গ বাঁধা নির্মাণ
- জেরা ক্রসিং লাইন প্রদান
- স্টপ সাইন ও ট্রাফিক সিগন্যাল প্রদান

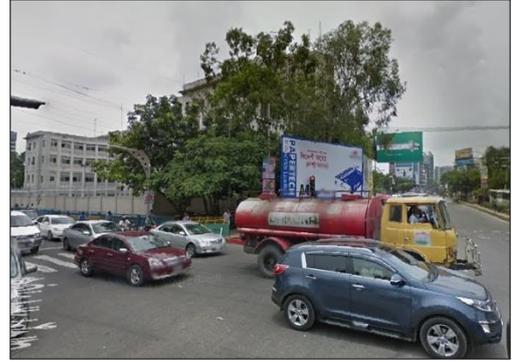
চিত্র ১২: পশ্চিম - উত্তর কিনারা

রাস্তার কিনারা কার্ত করা ও সংলগ্ন ফাঁকা সরকারি জমি রয়েছে

- রিকশা ও অন্যান্য যানবাহনের অনিয়ন্ত্রিত পার্কিং
- ঝুঁকিপূর্ণ রাস্তা পারাপার নিয়ন্ত্রণে প্রয়োজনীয় বাঁধার অপরিপূর্ণ প্রাপ্যতা
- জেরা ক্রসিং দাগের অনুপস্থিতি

- বাম গামী যানবাহনের জন্যে ইন্টারসেকশন চ্যানেলাইজেশন এর মাধ্যমে পৃথক লেন প্রদান
- অবৈধ পার্কিং নিয়ন্ত্রণ
- ঝুঁকিপূর্ণ রাস্তা পারাপার নিয়ন্ত্রণের জন্যে পূর্ণাঙ্গ বাঁধা নির্মাণ
- জেরা ক্রসিং লাইন প্রদান
- স্টপ সাইন ও ট্রাফিক সিগন্যাল প্রদান

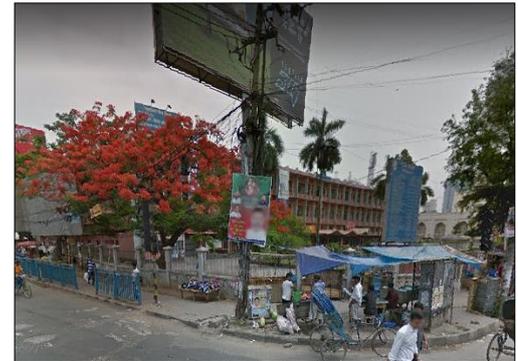
চিত্র ১৩: উত্তর – পূর্ব কিনারা

রাস্তার কিনারা কার্ত করা ও সংলগ্ন ফাঁকা সরকারি জমি রয়েছে

- রিকশা ও অন্যান্য যানবাহনের অনিয়ন্ত্রিত পার্কিং
- ঝুঁকিপূর্ণ রাস্তা পারাপার নিয়ন্ত্রণে প্রয়োজনীয় বাঁধার অপরিপূর্ণ প্রাপ্যতা
- জেরা ক্রসিং দাগের অনুপস্থিতি

- বাম গামী যানবাহনের জন্যে ইন্টারসেকশন চ্যানেলাইজেশন এর মাধ্যমে পৃথক লেন প্রদান
- অবৈধ পার্কিং নিয়ন্ত্রণ
- ঝুঁকিপূর্ণ রাস্তা পারাপার নিয়ন্ত্রণের জন্যে পূর্ণাঙ্গ বাঁধা নির্মাণ
- জেরা ক্রসিং লাইন প্রদান
- স্টপ সাইন ও ট্রাফিক সিগন্যাল প্রদান
- ফুটপাথের অবৈধ দখল

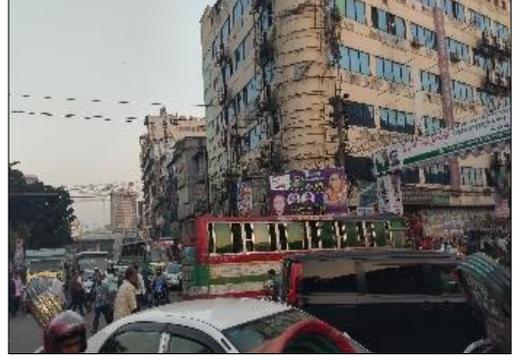
চিত্র ১৪: পূর্ব – দক্ষিণ কিনারা

রাস্তার কিনারা কার্ভ করা ও সংলগ্ন জমি ব্যবহৃত (কোনো ফাঁকা জমি নেই)

- রিকশা ও অন্যান্য যানবাহনের অনিয়ন্ত্রিত পার্কিং
- ঝুঁকিপূর্ণ রাস্তা পারাপার নিয়ন্ত্রণে প্রয়োজনীয় বাঁধার অপরিপূর্ণ প্রাপ্যতা
- জেরা ক্রসিং দাগের অনুপস্থিতি

- অবৈধ পার্কিং নিয়ন্ত্রণ
- ঝুঁকিপূর্ণ রাস্তা পারাপার নিয়ন্ত্রণের জন্যে পূর্ণাঙ্গ বাঁধা নির্মাণ
- জেরা ক্রসিং লাইন প্রদান
- স্টপ সাইন ও ট্রাফিক সিগন্যাল প্রদান

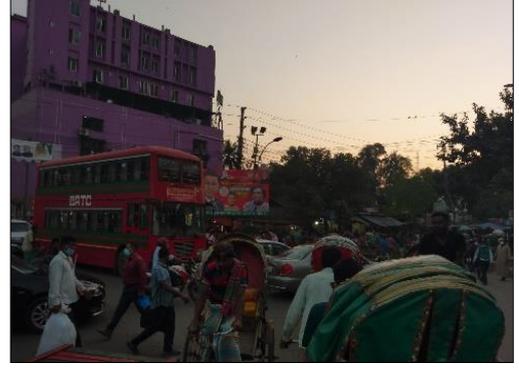
চিত্র ১৫: দক্ষিণ – পশ্চিম কিনারা

রাস্তার কিনারা কার্ভ করা ও সংলগ্ন ফাঁকা জমিতে কিছু দোকান রয়েছে

- রিকশা ও অন্যান্য যানবাহনের অনিয়ন্ত্রিত পার্কিং
- জেরা ক্রসিং দাগের অনুপস্থিতি

- অবৈধ পার্কিং নিয়ন্ত্রণ
- জেরা ক্রসিং লাইন প্রদান
- স্টপ সাইন ও ট্রাফিক সিগন্যাল প্রদান

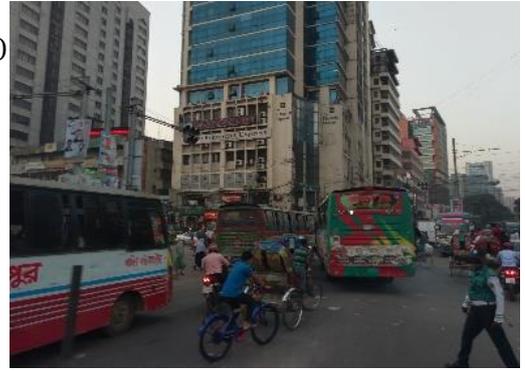
চিত্র ১৮: পশ্চিম - উত্তর কিনারা

রাস্তার কিনারা কার্ভ করা ও সংলগ্ন জমি ব্যবহৃত (কোনো ফাঁকা জমি নেই)

- রিকশা ও অন্যান্য যানবাহনের অনিয়ন্ত্রিত পার্কিং
- জেরা ক্রসিং দাগের অনুপস্থিতি

- অবৈধ পার্কিং নিয়ন্ত্রণ
- জেরা ক্রসিং লাইন প্রদান
- স্টপ সাইন ও ট্রাফিক সিগন্যাল প্রদান

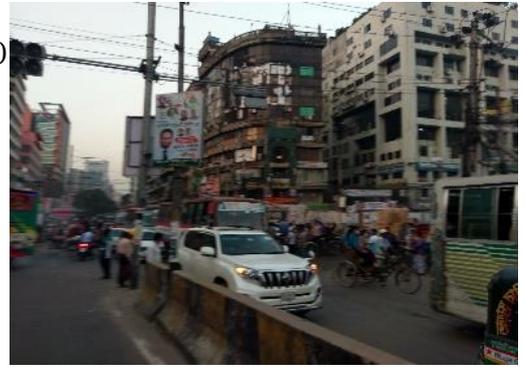
চিত্র ১৯: উত্তর – পূর্ব কিনারা

রাস্তার কিনারা কার্ভ করা ও সংলগ্ন জমি ব্যবহৃত (কোনো ফাঁকা জমি নেই)

- রিকশা ও অন্যান্য যানবাহনের অনিয়ন্ত্রিত পার্কিং
- জেরা ক্রসিং দাগের অনুপস্থিতি

- অবৈধ পার্কিং নিয়ন্ত্রণ
- জেরা ক্রসিং লাইন প্রদান
- স্টপ সাইন ও ট্রাফিক সিগন্যাল প্রদান

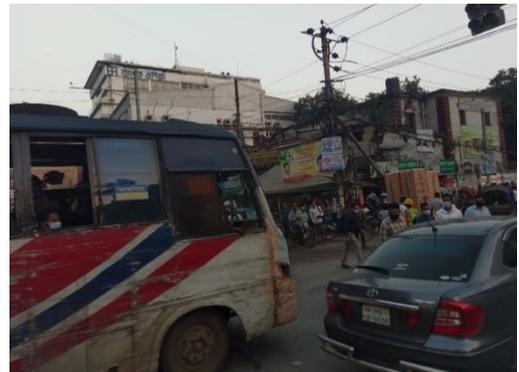
চিত্র ২০: পূর্ব – দক্ষিণ কিনারা

রাস্তার কিনারা কার্ভ করা ও সংলগ্ন ফাঁকা জমিতে কিছু দোকান রয়েছে

- রিকশা ও অন্যান্য যানবাহনের অনিয়ন্ত্রিত পার্কিং
- জেরা ক্রসিং দাগের অনুপস্থিতি

- অবৈধ পার্কিং নিয়ন্ত্রণ
- জেরা ক্রসিং লাইন প্রদান
- স্টপ সাইন ও ট্রাফিক সিগন্যাল প্রদান

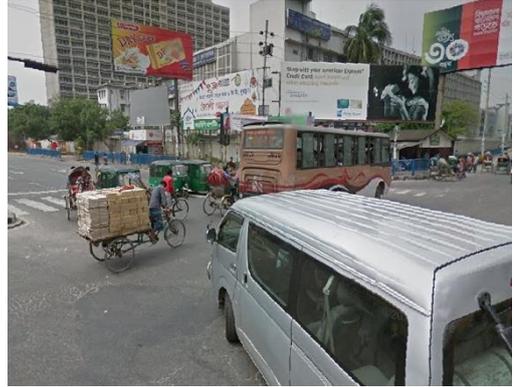
চিত্র ২১: দক্ষিণ – পশ্চিম কিনারা

রাস্তার কিনারায় বাম গামী যানবাহনের জন্যে পৃথক লেন রয়েছে (ইন্টারসেকশন চ্যানেলাইজেশন) ও সংলগ্ন জমি ব্যবহৃত সমস্যা সমূহ:

- left crossing channelization island ভাঙা
- জেরা ক্রসিং দাগের অনুপস্থিতি

- Reconstruction of left crossing island
- জেরা ক্রসিং লাইন প্রদান
- স্টপ সাইন ও ট্রাফিক সিগন্যাল প্রদান

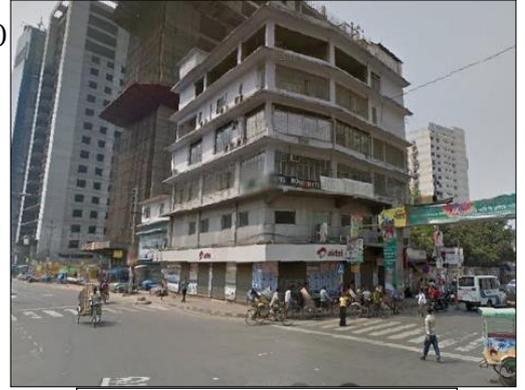
চিত্র ২৪: পশ্চিম - উত্তর কিনারা

রাস্তার কিনারা কার্ভ করা ও সংলগ্ন জমি ব্যবহৃত (কোনো ফাঁকা জমি নেই)

- রিকশা ও অন্যান্য যানবাহনের অনিয়ন্ত্রিত পার্কিং
- সড়কে অস্থায়ী বিক্রেতাদের উপস্থিতি
- জেরা ক্রসিং দাগের অনুপস্থিতি

- অবৈধ পার্কিং ও অস্থায়ী বিক্রেতাদের নিয়ন্ত্রণ
- জেরা ক্রসিং লাইন প্রদান
- স্টপ সাইন ও ট্রাফিক সিগন্যাল প্রদান

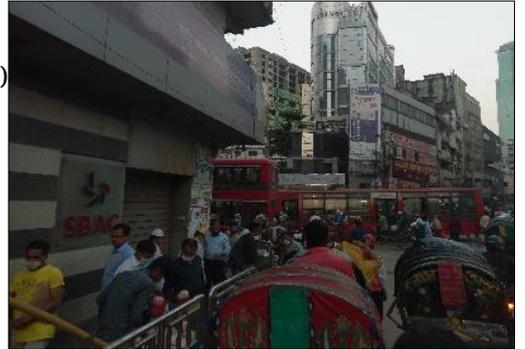
চিত্র ২৫: উত্তর – পূর্ব কিনারা

রাস্তার কিনারা কার্ভ করা ও সংলগ্ন জমি ব্যবহৃত (কোনো ফাঁকা জমি নেই)

- রিকশা ও অন্যান্য যানবাহনের অনিয়ন্ত্রিত পার্কিং
- জেরা ক্রসিং দাগের অনুপস্থিতি

- অবৈধ পার্কিং নিয়ন্ত্রণ
- জেরা ক্রসিং লাইন প্রদান
- স্টপ সাইন ও ট্রাফিক সিগন্যাল প্রদান

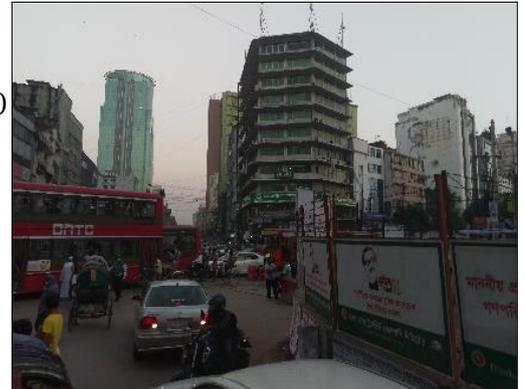
চিত্র ২৬: পূর্ব – দক্ষিণ কিনারা

রাস্তার কিনারা কার্ভ করা ও সংলগ্ন জমি ব্যবহৃত (কোনো ফাঁকা জমি নেই)

- রিকশা ও অন্যান্য যানবাহনের অনিয়ন্ত্রিত পার্কিং
- জেরা ক্রসিং দাগের অনুপস্থিতি

- অবৈধ পার্কিং নিয়ন্ত্রণ
- জেরা ক্রসিং লাইন প্রদান

- স্টপ সাইন ও ট্রাফিক সিগন্যাল প্রদান

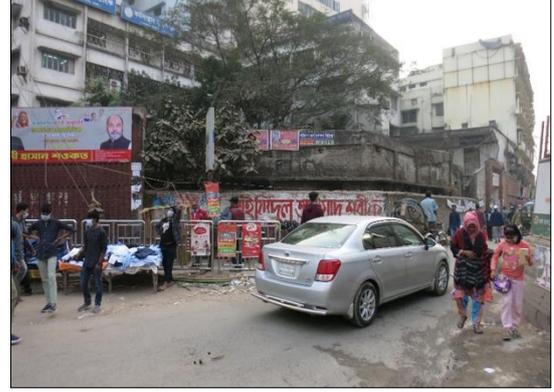
চিত্র ২৭: দক্ষিণ – পশ্চিম কিনারা

রাস্তার কিনারা কার্ড করা ও সংলগ্ন ফাঁকা সরকারি জমি রয়েছে

- রিকশা ও অন্যান্য যানবাহনের অনিয়ন্ত্রিত পার্কিং
- সড়কে অস্থায়ী বিক্রেতাদের উপস্থিতি
- জেরা ক্রসিং দাগের অনুপস্থিতি

- বাম গামী যানবাহনের জন্যে intersection channelization এর মাধ্যমে পৃথক লেন প্রদান
- অবৈধ পার্কিং ও অস্থায়ী বিক্রেতাদের নিয়ন্ত্রণ
- জেরা ক্রসিং লাইন প্রদান
- স্টপ সাইন ও ট্রাফিক সিগন্যাল প্রদান
- ফুটপাথ নির্মাণ

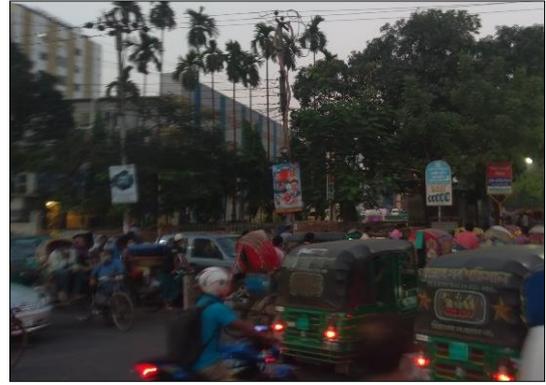
চিত্র ৩০: পশ্চিম - উত্তর কিনারা

রাস্তার কিনারা সূঁচালো ও সংলগ্ন ফাঁকা সরকারি জমি রয়েছে

- রিকশা ও অন্যান্য যানবাহনের অনিয়ন্ত্রিত পার্কিং
- জেরা ক্রসিং দাগের অনুপস্থিতি

- বাম গামী যানবাহনের জন্যে intersection channelization এর মাধ্যমে পৃথক লেন প্রদান
- অবৈধ পার্কিং নিয়ন্ত্রণ
- জেরা ক্রসিং লাইন প্রদান
- স্টপ সাইন ও ট্রাফিক সিগন্যাল প্রদান

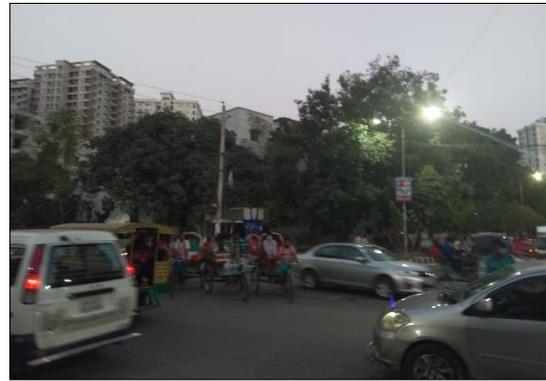
চিত্র ৩১: উত্তর – পূর্ব কিনারা

রাস্তার কিনারা সূঁচালো ও সংলগ্ন ফাঁকা সরকারি জমি রয়েছে

- রিকশা ও অন্যান্য যানবাহনের অনিয়ন্ত্রিত পার্কিং
- জেরা ক্রসিং দাগের অনুপস্থিতি

- বাম গামী যানবাহনের জন্যে intersection channelization এর মাধ্যমে পৃথক লেন প্রদান
- অবৈধ পার্কিং নিয়ন্ত্রণ
- জেরা ক্রসিং লাইন প্রদান
- স্টপ সাইন ও ট্রাফিক সিগন্যাল প্রদান

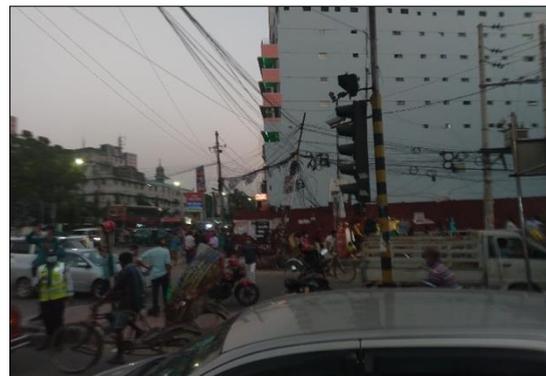
চিত্র ৩২: পূর্ব – দক্ষিণ কিনারা

রাস্তার কিনারা সূঁচালো ও সংলগ্ন ফাঁকা জমিতে কাজ চলছে

- রিকশা ও অন্যান্য যানবাহনের অনিয়ন্ত্রিত পার্কিং
- জেরা ক্রসিং দাগের অনুপস্থিতি

- অবৈধ পার্কিং নিয়ন্ত্রণ
- জেরা ক্রসিং লাইন প্রদান
- রাস্তার কর্নারে বাঁক প্রদান (কার্ড চ্যানেলাইজেশন)
- স্টপ সাইন ও ট্রাফিক সিগন্যাল প্রদান

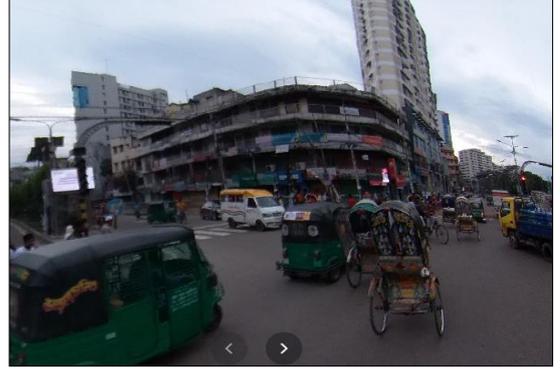
চিত্র ৩৩: দক্ষিণ – পশ্চিম কিনারা

রাস্তার কিনারা কার্ড করা ও সংলগ্ন জমি ব্যবহৃত (কোনো ফাঁকা জমি নেই)

- রিকশা ও অন্যান্য যানবাহনের অনিয়ন্ত্রিত পার্কিং
- জেরা ক্রসিং দাগের অনুপস্থিতি

- অবৈধ পার্কিং নিয়ন্ত্রণ
- জেরা ক্রসিং লাইন প্রদান
- স্টপ সাইন ও ট্রাফিক সিগন্যাল প্রদান

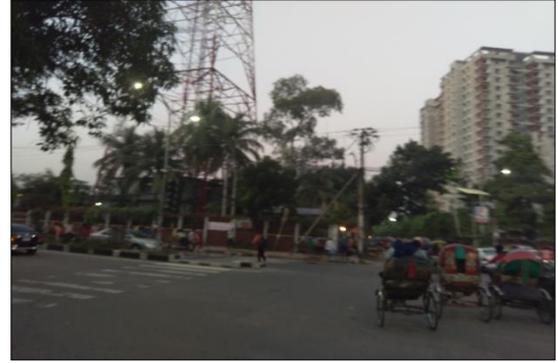
চিত্র ৩৬: পশ্চিম - উত্তর কিনারা

রাস্তার কিনারা সূচালো ও সংলগ্ন ফাঁকা সরকারি জমি রয়েছে

- ঝুঁকিপূর্ণ রাস্তা পারাপার নিয়ন্ত্রণে প্রয়োজনীয় বাঁধার অনুপস্থিতি

- বাম গামী যানবাহনের জন্যে ইন্টারসেকশন চ্যানেলাইজেশন এর মাধ্যমে পৃথক লেন প্রদান
- ঝুঁকিপূর্ণ রাস্তা পারাপার নিয়ন্ত্রণের জন্যে পূর্ণাঙ্গ বাঁধা নির্মাণ
- স্টপ সাইন ও ট্রাফিক সিগন্যাল প্রদান

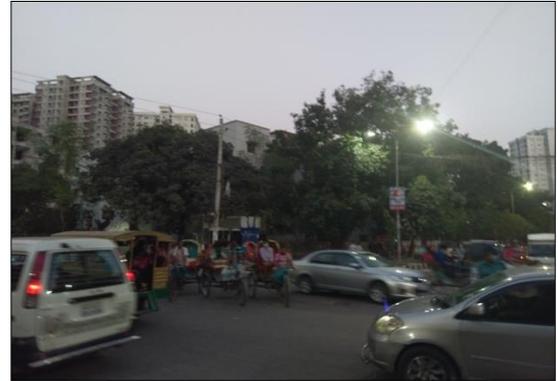
চিত্র ৩৭: উত্তর - পূর্ব কিনারা

রাস্তার কিনারা কার্ড করা ও সংলগ্ন ফাঁকা সরকারি জমি রয়েছে

- ঝুঁকিপূর্ণ রাস্তা পারাপার নিয়ন্ত্রণে প্রয়োজনীয় বাঁধার অনুপস্থিতি

- বাম গামী যানবাহনের জন্যে ইন্টারসেকশন চ্যানেলাইজেশন এর মাধ্যমে পৃথক লেন প্রদান
- ঝুঁকিপূর্ণ রাস্তা পারাপার নিয়ন্ত্রণের জন্যে পূর্ণাঙ্গ বাঁধা নির্মাণ
- স্টপ সাইন ও ট্রাফিক সিগন্যাল প্রদান

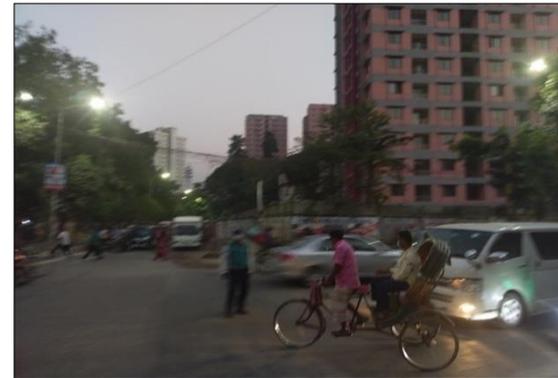
চিত্র ৩৮: পূর্ব - দক্ষিণ কিনারা

রাস্তার কিনারা সূচালো ও সংলগ্ন ফাঁকা সরকারি জমি রয়েছে

- ঝুঁকিপূর্ণ রাস্তা পারাপার নিয়ন্ত্রণে প্রয়োজনীয় বাঁধার অনুপস্থিতি

- বাম গামী যানবাহনের জন্যে ইন্টারসেকশন চ্যানেলাইজেশন এর মাধ্যমে পৃথক লেন প্রদান
- ঝুঁকিপূর্ণ রাস্তা পারাপার নিয়ন্ত্রণের জন্যে পূর্ণাঙ্গ বাঁধা নির্মাণ
- স্টপ সাইন ও ট্রাফিক সিগন্যাল প্রদান

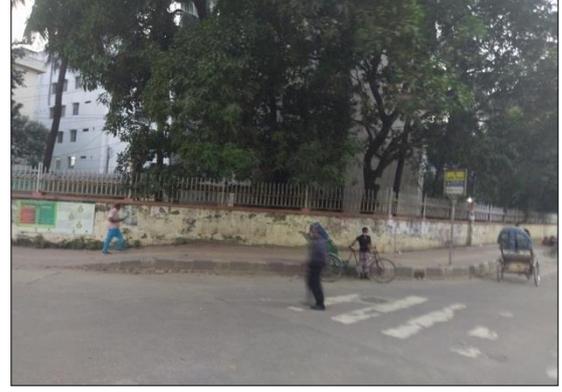
চিত্র ৩৯: দক্ষিণ – পশ্চিম কিনারা

রাস্তার কিনারা কার্ভ করা ও সংলগ্ন ফাঁকা সরকারি জমি রয়েছে

- ঝুঁকিপূর্ণ রাস্তা পারাপার নিয়ন্ত্রণে প্রয়োজনীয় বাঁধার অনুপস্থিতি

- বাম গামী যানবাহনের জন্যে ইন্টারসেকশন চ্যানেলাইজেশন এর মাধ্যমে পৃথক লেন প্রদান
- ঝুঁকিপূর্ণ রাস্তা পারাপার নিয়ন্ত্রণের জন্যে পূর্ণাঙ্গ বাঁধা নির্মাণ
- স্টপ সাইন ও ট্রাফিক সিগন্যাল প্রদান

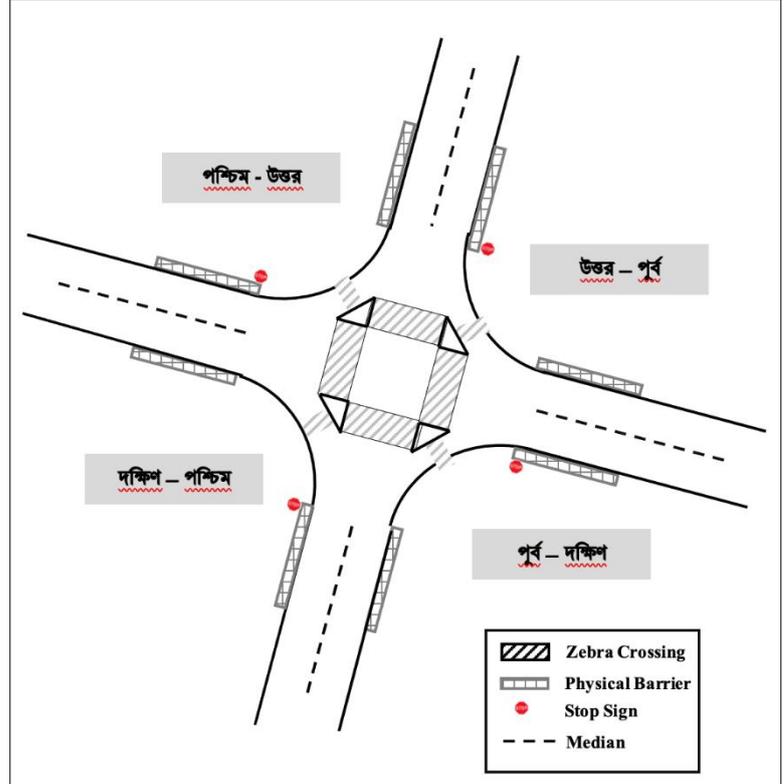
চিত্র ৪০: প্রস্তাবিত লেআউট

ইন্টারসেকশনটির পশ্চিম-উত্তর, পূর্ব-দক্ষিণ, দক্ষিণ – পশ্চিম, এবং দক্ষিণ-পূর্ব কোণায় বর্তমানে পর্যাপ্ত ফাঁকা জায়গা রয়েছে বাম গামী যানবাহনের জন্যে ইন্টারসেকশন চ্যানেলাইজেশন এর মাধ্যমে পৃথক লেন নির্মাণ করার। জমির অধিগ্রহণ সম্ভব না হলে কার্ভ চ্যানেলাইজেশন প্রদান করা যেতে পারে। ইন্টারসেকশনটির কোনো কোনোতেই বর্তমানে ঝুঁকিপূর্ণ রাস্তা পারাপার নিয়ন্ত্রণে প্রয়োজনীয় বাঁধা নেই।

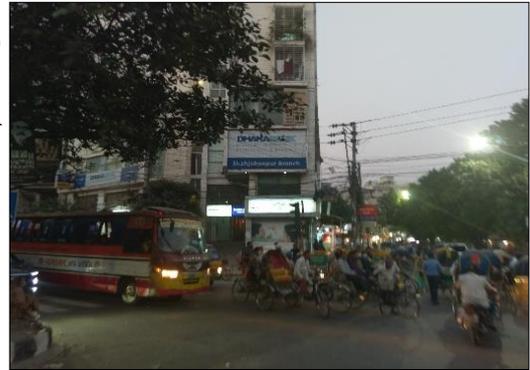
চিত্র ৪২: পশ্চিম - উত্তর কিনারা

রাস্তার কিনারা সূঁচালো ও সংলগ্ন জমি ব্যবহৃত (কোনো ফাঁকা জমি নেই)

- ঝুঁকিপূর্ণ রাস্তা পারাপার নিয়ন্ত্রণে প্রয়োজনীয় বাঁধার অপরিপূর্ণ প্রাপ্যতা

- ঝুঁকিপূর্ণ রাস্তা পারাপার নিয়ন্ত্রণের জন্যে পূর্ণাঙ্গ বাঁধা নির্মাণ
- স্টপ সাইন ও ট্রাফিক সিগন্যাল প্রদান

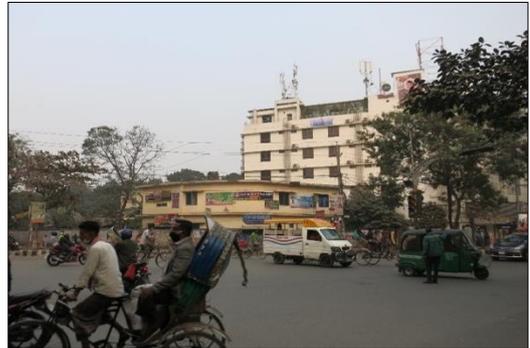
চিত্র ৪৩: উত্তর – পূর্ব কিনারা

রাস্তার কিনারা কার্ভ করা ও সংলগ্ন জমি ব্যবহৃত (কোনো ফাঁকা জমি নেই)

- স্টপ সাইন ও ট্রাফিক সিগন্যাল প্রদান

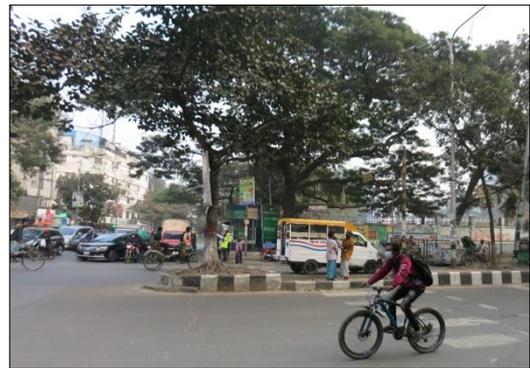
চিত্র ৪৪: পূর্ব – দক্ষিণ কিনারা

রাস্তার কিনারা সূঁচালো ও সংলগ্ন ফাঁকা সরকারি জমি রয়েছে

- বাম গামী যানবাহনের জন্যে intersection channelization এর মাধ্যমে পৃথক লেন প্রদান
- স্টপ সাইন ও ট্রাফিক সিগন্যাল প্রদান

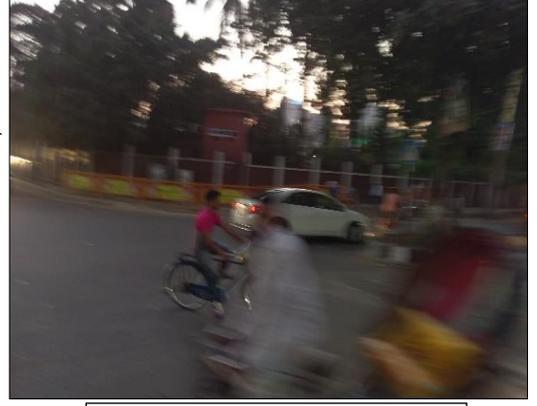
চিত্র ৪৫: দক্ষিণ – পশ্চিম কিনারা

রাস্তার কিনারা কার্ভ করা ও সংলগ্ন ফাঁকা সরকারি জমি রয়েছে

- ঝুঁকিপূর্ণ রাস্তা পারাপার নিয়ন্ত্রণে প্রয়োজনীয় বাঁধার অপরিপূর্ণ প্রাপ্যতা

- বাম গামী যানবাহনের জন্যে ইন্টারসেকশন চ্যানেলাইজেশন এর মাধ্যমে পৃথক লেন প্রদান
- ঝুঁকিপূর্ণ রাস্তা পারাপার নিয়ন্ত্রণের জন্যে পূর্ণাঙ্গ বাঁধা নির্মাণ
- স্টপ সাইন ও ট্রাফিক সিগন্যাল প্রদান

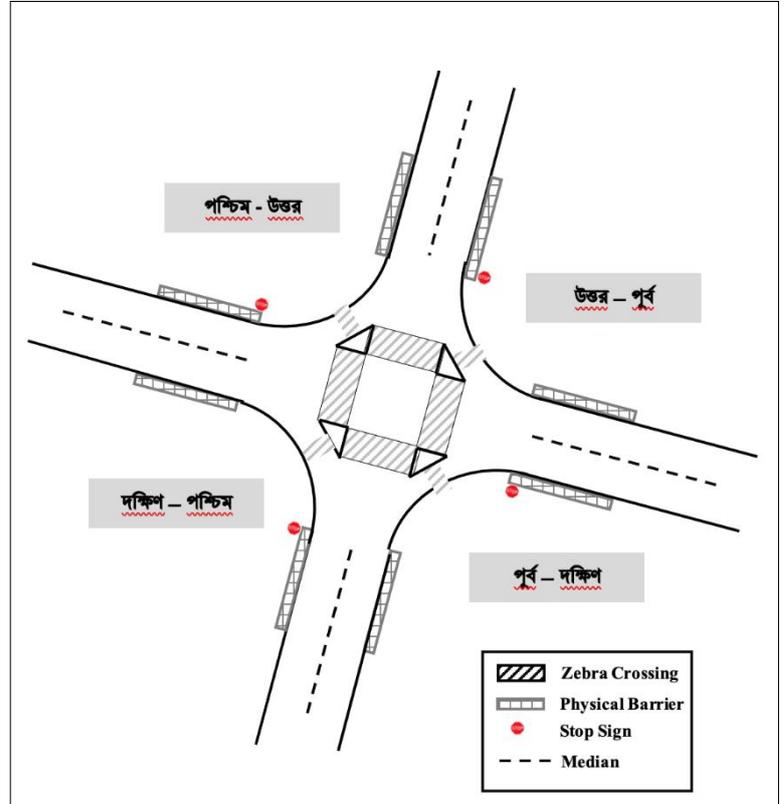
চিত্র ৪৬: প্রস্তাবিত লেআউট

ইন্টারসেকশনটির পশ্চিম-দক্ষিণ ও পূর্ব-দক্ষিণ কোণায় বর্তমানে পর্যাপ্ত ফাঁকা জায়গা রয়েছে বাম গামী যানবাহনের জন্যে ইন্টারসেকশন চ্যানেলাইজেশন এর মাধ্যমে পৃথক লেন নির্মাণ করার। জমির অধিগ্রহণ সম্ভব না হলে পূর্ব-দক্ষিণ কোণায় কার্ভ চ্যানেলাইজেশন প্রদান করা যেতে পারে।

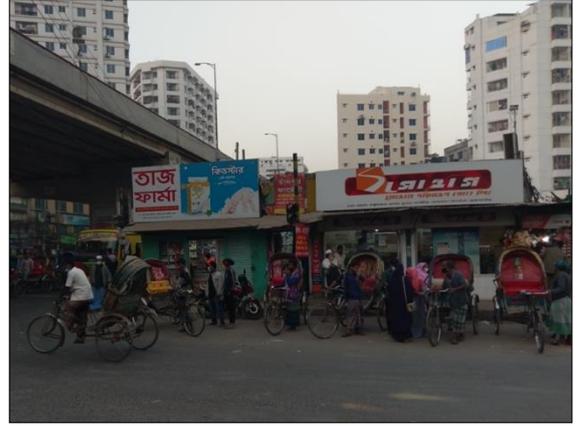
চিত্র ৪৮: উত্তর – পূর্ব কিনারা

### উত্তর – পূর্ব (সোহাগ পরিবহন প্রাইভেট লিমিটেড):

রাস্তার কিনারা সূঁচালো ও সংলগ্ন ফাঁকা জমি রয়েছে

- রিকশা ও অন্যান্য যানবাহনের অনিয়ন্ত্রিত পার্কিং
- ঝুঁকিপূর্ণ রাস্তা পারাপার নিয়ন্ত্রণে প্রয়োজনীয় বাঁধার অনুপস্থিতি
- জেরা ক্রসিং দাগের অনুপস্থিতি

- রাস্তার কর্নারে বাঁক প্রদান (কার্ড চ্যানেলাইজেশন)
- অবৈধ পার্কিং নিয়ন্ত্রণ
- ঝুঁকিপূর্ণ রাস্তা পারাপার নিয়ন্ত্রণে প্রয়োজনীয় বাঁধার অনুপস্থিতি
- জেরা ক্রসিং লাইন প্রদান
- স্টপ সাইন ও ট্রাফিক সিগন্যাল প্রদান

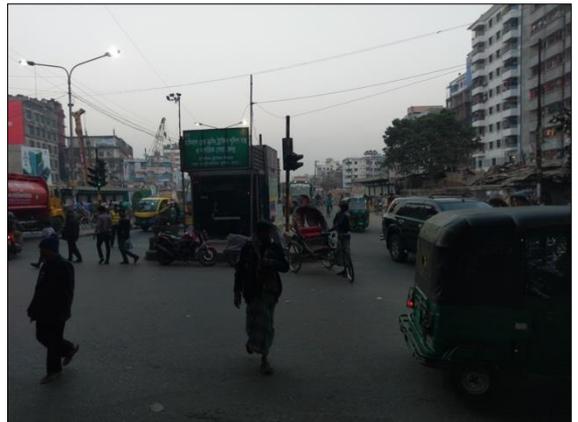
চিত্র ৪৯: পূর্ব – দক্ষিণ কিনারা

রাস্তার কিনারায় বাম গামী যানবাহনের জন্যে পৃথক লেন রয়েছে (ইন্টারসেকশন চ্যানেলাইজেশন) ও সংলগ্ন জমি ব্যবহৃত

- রিকশা ও অন্যান্য যানবাহনের অনিয়ন্ত্রিত পার্কিং
- ঝুঁকিপূর্ণ রাস্তা পারাপার নিয়ন্ত্রণে প্রয়োজনীয় বাঁধার অনুপস্থিতি
- জেরা ক্রসিং দাগের অনুপস্থিতি

- অবৈধ পার্কিং নিয়ন্ত্রণ
- ঝুঁকিপূর্ণ রাস্তা পারাপার নিয়ন্ত্রণের জন্যে পূর্ণাঙ্গ বাঁধা নির্মাণ
- জেরা ক্রসিং লাইন প্রদান
- স্টপ সাইন ও ট্রাফিক সিগন্যাল প্রদান

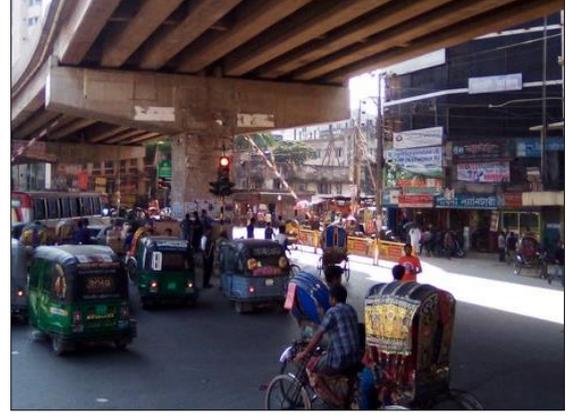
চিত্র ৫০: পশ্চিম কিনারা

সংলগ্ন জমি ব্যবহৃত (কোনো ফাঁকা জমি নেই)

- রিকশা ও অন্যান্য যানবাহনের অনিয়ন্ত্রিত পার্কিং
- ঝুঁকিপূর্ণ রাস্তা পারাপার নিয়ন্ত্রণে প্রয়োজনীয় বাঁধার অনুপস্থিতি
- জেরা ক্রসিং দাগের অনুপস্থিতি

- অবৈধ পার্কিং নিয়ন্ত্রণ
- ঝুঁকিপূর্ণ রাস্তা পারাপার নিয়ন্ত্রণের জন্যে পূর্ণাঙ্গ বাঁধা নির্মাণ
- জেরা ক্রসিং লাইন প্রদান
- স্টপ সাইন ও ট্রাফিক সিগন্যাল প্রদান

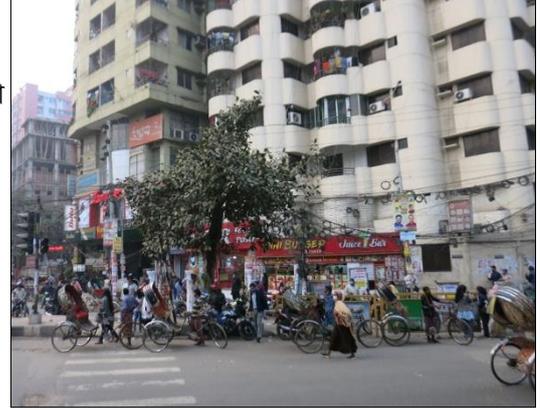
চিত্র ৫৩: পশ্চিম - উত্তর কিনারা

রাস্তার কিনারায় বাম গামী যানবাহনের জন্যে পৃথক লেন রয়েছে ও সংলগ্ন জমি ব্যবহৃত (কোনো ফাঁকা জমি নেই)

- রিকশা ও অন্যান্য যানবাহনের অনিয়ন্ত্রিত পার্কিং
- ঝুঁকিপূর্ণ রাস্তা পারাপার নিয়ন্ত্রণে প্রয়োজনীয় বাঁধার অপরিপূর্ণ প্রাপ্যতা

- অবৈধ পার্কিং নিয়ন্ত্রণ
- ঝুঁকিপূর্ণ রাস্তা পারাপার নিয়ন্ত্রণের জন্যে পূর্ণাঙ্গ বাঁধা নির্মাণ
- স্টপ সাইন ও ট্রাফিক সিগন্যাল প্রদান

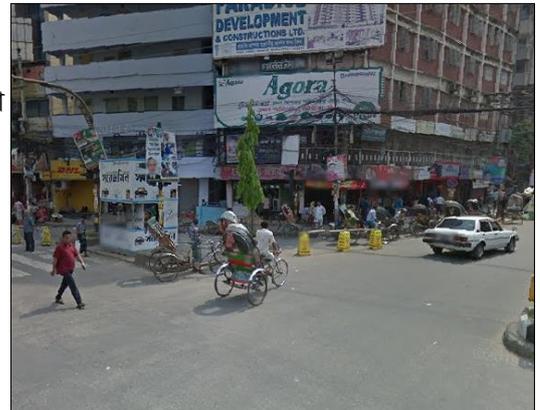
চিত্র ৫৪: উত্তর – পূর্ব কিনারা

রাস্তার কিনারায় বাম গামী যানবাহনের জন্যে পৃথক লেন রয়েছে ও সংলগ্ন জমি ব্যবহৃত (কোনো ফাঁকা জমি নেই)

- রিকশা ও অন্যান্য যানবাহনের অনিয়ন্ত্রিত পার্কিং
- ঝুঁকিপূর্ণ রাস্তা পারাপার নিয়ন্ত্রণে প্রয়োজনীয় বাঁধার অপরিপূর্ণ প্রাপ্যতা

- অবৈধ পার্কিং নিয়ন্ত্রণ
- ঝুঁকিপূর্ণ রাস্তা পারাপার নিয়ন্ত্রণের জন্যে পূর্ণাঙ্গ বাঁধা নির্মাণ
- স্টপ সাইন ও ট্রাফিক সিগন্যাল প্রদান

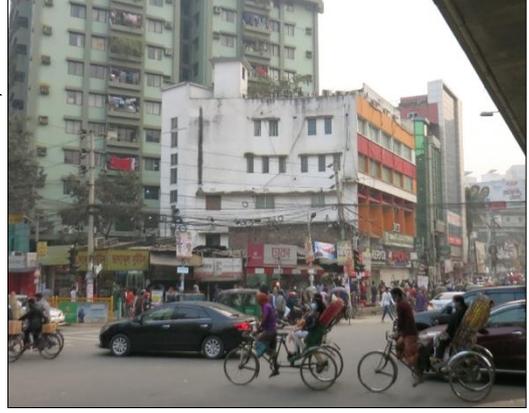
চিত্র ৫৫: পূর্ব – দক্ষিণ কিনারা

রাস্তার কিনারা কার্ভ করা ও সংলগ্ন ফাঁকা জমিতে কয়েকটি দোকান রয়েছে

- রিকশা ও অন্যান্য যানবাহনের অনিয়ন্ত্রিত পার্কিং
- ঝুঁকিপূর্ণ রাস্তা পারাপার নিয়ন্ত্রণে প্রয়োজনীয় বাঁধার অপরিপূর্ণ প্রাপ্যতা

- বাম গামী যানবাহনের জন্যে ইন্টারসেকশন চ্যানেলাইজেশন এর মাধ্যমে পৃথক লেন প্রদান
- অবৈধ পার্কিং নিয়ন্ত্রণ
- ঝুঁকিপূর্ণ রাস্তা পারাপার নিয়ন্ত্রণের জন্যে পূর্ণাঙ্গ বাঁধা নির্মাণ
- স্টপ সাইন ও ট্রাফিক সিগন্যাল প্রদান

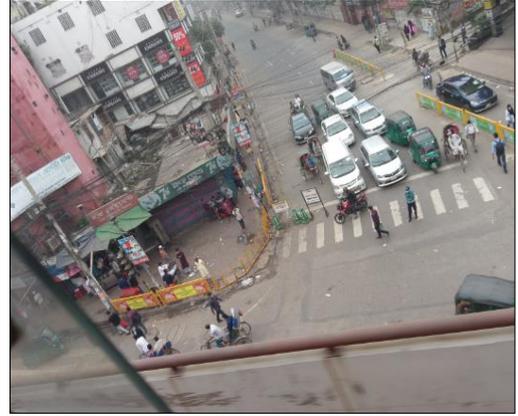
চিত্র ৫৬: দক্ষিণ – পশ্চিম কিনারা

রাস্তার কিনারা কার্ভ করা ও সংলগ্ন ফাঁকা জমিতে কয়েকটি দোকান রয়েছে

- রিকশা ও অন্যান্য যানবাহনের অনিয়ন্ত্রিত পার্কিং
- ঝুঁকিপূর্ণ রাস্তা পারাপার নিয়ন্ত্রণে প্রয়োজনীয় বাঁধার অপরিপূর্ণ প্রাপ্যতা

- বাম গামী যানবাহনের জন্যে ইন্টারসেকশন চ্যানেলাইজেশন এর মাধ্যমে পৃথক লেন প্রদান
- অবৈধ পার্কিং নিয়ন্ত্রণ
- ঝুঁকিপূর্ণ রাস্তা পারাপার নিয়ন্ত্রণের জন্যে পূর্ণাঙ্গ বাঁধা নির্মাণ
- স্টপ সাইন ও ট্রাফিক সিগন্যাল প্রদান

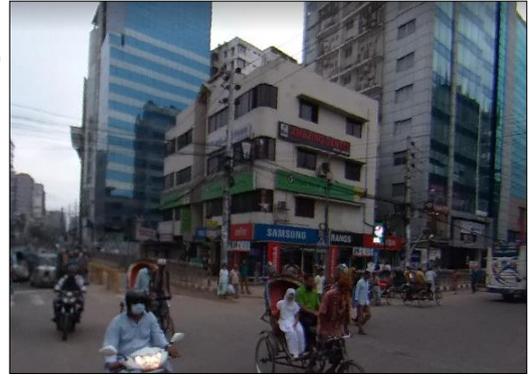
চিত্র ৫৯: পূর্ব – দক্ষিণ কিনারা

রাস্তার কিনারা সূঁচালো ও সংলগ্ন জমি ব্যবহৃত (কোনো ফাঁকা জমি নেই)

- জেরা ক্রসিং দাগের অনুপস্থিতি

- জেরা ক্রসিং লাইন প্রদান
- স্টপ সাইন ও ট্রাফিক সিগন্যাল প্রদান

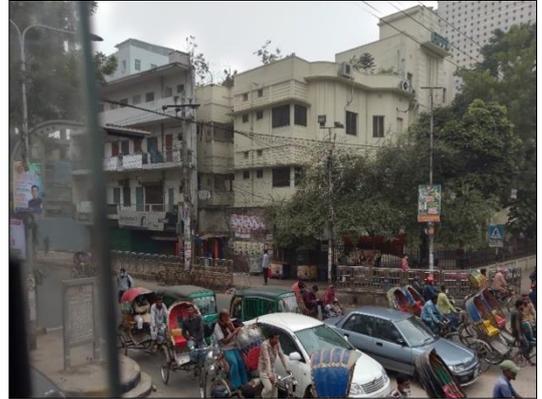
চিত্র ৬০: দক্ষিণ – পশ্চিম কিনারা

রাস্তার কিনারা কার্ভ করা ও সংলগ্ন জমি ব্যবহৃত (ফাঁকা জমি নেই)

- জেরা ক্রসিং দাগের অনুপস্থিতি

- জেরা ক্রসিং লাইন প্রদান
- স্টপ সাইন ও ট্রাফিক সিগন্যাল প্রদান

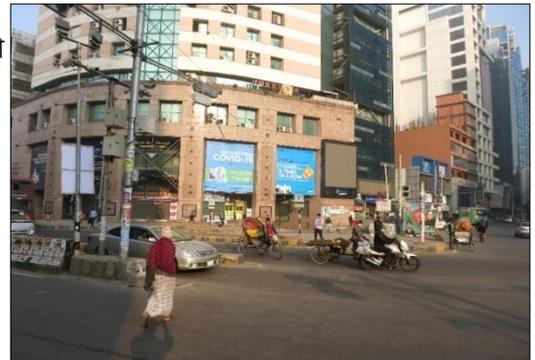
চিত্র ৬৩: পশ্চিম – উত্তর কিনারা

রাস্তার কিনারায় বাম গামী যানবাহনের জন্যে পৃথক লেন রয়েছে ও সংলগ্ন জমি ব্যবহৃত (কোনো ফাঁকা জমি নেই)

- ঝুঁকিপূর্ণ রাস্তা পারাপার নিয়ন্ত্রণে প্রয়োজনীয় বাঁধার অপরিপূর্ণ প্রাপ্যতা
- জেরা ক্রসিং দাগের অনুপস্থিতি

- ঝুঁকিপূর্ণ রাস্তা পারাপার নিয়ন্ত্রণের জন্যে পূর্ণাঙ্গ বাঁধা নির্মাণ
- জেরা ক্রসিং লাইন প্রদান
- স্টপ সাইন ও ট্রাফিক সিগন্যাল প্রদান

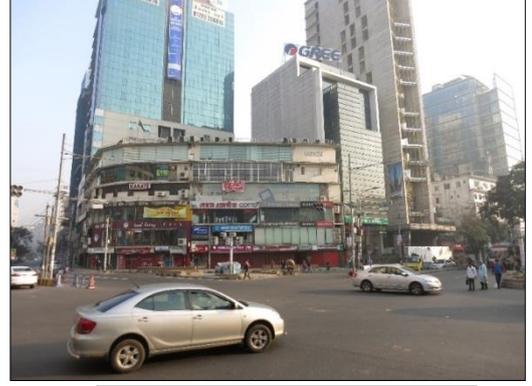
চিত্র ৬৪: উত্তর – পূর্ব কিনারা

রাস্তার কিনারায় বাম গামী যানবাহনের জন্যে পৃথক লেন রয়েছে ও সংলগ্ন জমি ব্যবহৃত (কোনো ফাঁকা জমি নেই)

- ঝুঁকিপূর্ণ রাস্তা পারাপার নিয়ন্ত্রণে প্রয়োজনীয় বাঁধার অনুপস্থিতি
- জেরা ক্রসিং দাগের অনুপস্থিতি

- ঝুঁকিপূর্ণ রাস্তা পারাপার নিয়ন্ত্রণের জন্যে পূর্ণাঙ্গ বাঁধা নির্মাণ
- জেরা ক্রসিং লাইন প্রদান
- স্টপ সাইন ও ট্রাফিক সিগন্যাল প্রদান

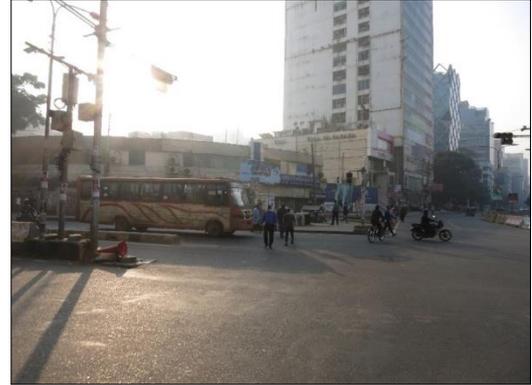
চিত্র ৬৫: পূর্ব – দক্ষিণ কিনারা

রাস্তার কিনারায় বাম গামী যানবাহনের জন্যে পৃথক লেন রয়েছে ও সংলগ্ন জমি ব্যবহৃত (কোনো ফাঁকা জমি নেই)

- ঝুঁকিপূর্ণ রাস্তা পারাপার নিয়ন্ত্রণে প্রয়োজনীয় বাঁধার অনুপস্থিতি
- জেরা ক্রসিং দাগের অনুপস্থিতি

- ঝুঁকিপূর্ণ রাস্তা পারাপার নিয়ন্ত্রণের জন্যে পূর্ণাঙ্গ বাঁধা নির্মাণ
- জেরা ক্রসিং লাইন প্রদান
- স্টপ সাইন ও ট্রাফিক সিগন্যাল প্রদান

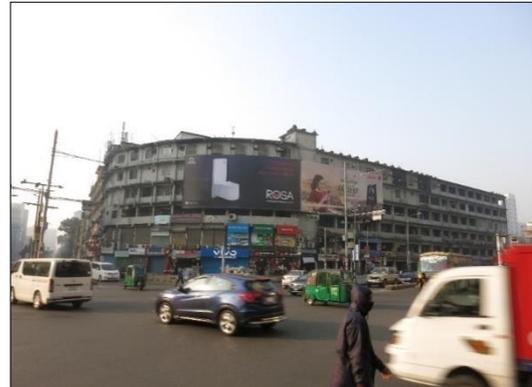
চিত্র ৬৬: দক্ষিণ – পশ্চিম কিনারা

রাস্তার কিনারায় বাম গামী যানবাহনের জন্যে পৃথক লেন রয়েছে ও সংলগ্ন জমি ব্যবহৃত (কোনো ফাঁকা জমি নেই)

- ঝুঁকিপূর্ণ রাস্তা পারাপার নিয়ন্ত্রণে প্রয়োজনীয় বাঁধার অনুপস্থিতি
- জেরা ক্রসিং দাগের অনুপস্থিতি

- ঝুঁকিপূর্ণ রাস্তা পারাপার নিয়ন্ত্রণের জন্যে পূর্ণাঙ্গ বাঁধা নির্মাণ
- জেরা ক্রসিং লাইন প্রদান
- স্টপ সাইন ও ট্রাফিক সিগন্যাল প্রদান

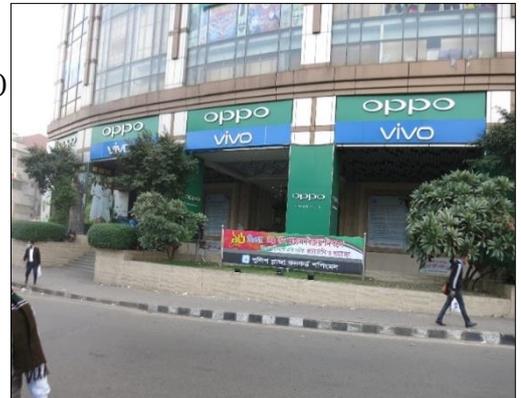
চিত্র ৬৯: উত্তর – পূর্ব কিনারা

রাস্তার কিনারা কার্ড করা ও সংলগ্ন জমি ব্যবহৃত (কোনো ফাঁকা জমি নেই)

- ঝুঁকিপূর্ণ রাস্তা পারাপার নিয়ন্ত্রণে প্রয়োজনীয় বাঁধার অনুপস্থিতি

- বাম গামী যানবাহনের জন্যে ইন্টারসেকশন চ্যানেলাইজেশন এর মাধ্যমে পৃথক লেন প্রদান
- ঝুঁকিপূর্ণ রাস্তা পারাপার নিয়ন্ত্রণের জন্যে পূর্ণাঙ্গ বাঁধা নির্মাণ
- স্টপ সাইন ও ট্রাফিক সিগন্যাল প্রদান

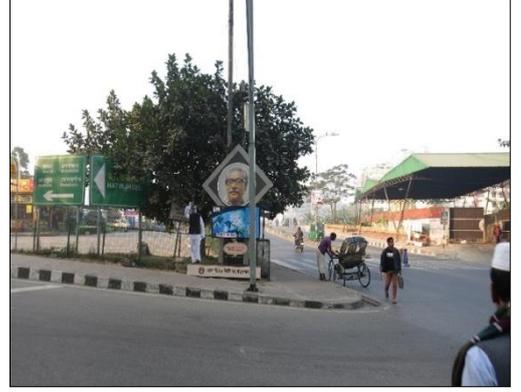
চিত্র ৭০: পূর্ব – দক্ষিণ কিনারা

রাস্তার কিনারা সূঁচালো ও সংলগ্ন জমি ব্যবহৃত (কোনো ফাঁকা জমি নেই)

- ঝুঁকিপূর্ণ রাস্তা পারাপার নিয়ন্ত্রণে প্রয়োজনীয় বাঁধার অনুপস্থিতি

- বাম গামী যানবাহনের জন্যে ইন্টারসেকশন চ্যানেলাইজেশন এর মাধ্যমে পৃথক লেন প্রদান
- ঝুঁকিপূর্ণ রাস্তা পারাপার নিয়ন্ত্রণের জন্যে পূর্ণাঙ্গ বাঁধা নির্মাণ
- স্টপ সাইন ও ট্রাফিক সিগন্যাল প্রদান

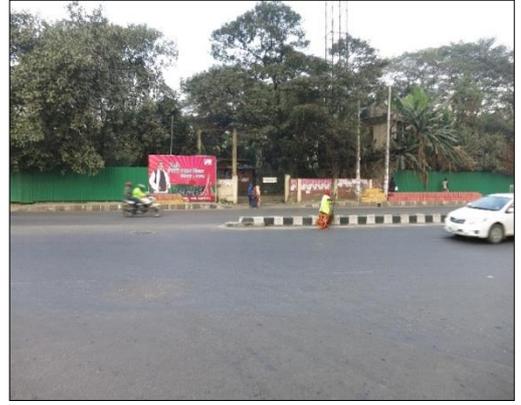
চিত্র ৭১: পশ্চিম – কিনারা

সংলগ্ন জমি ব্যবহৃত (কোনো ফাঁকা জমি নেই)

- স্টপ সাইন ও ট্রাফিক সিগন্যাল প্রদান

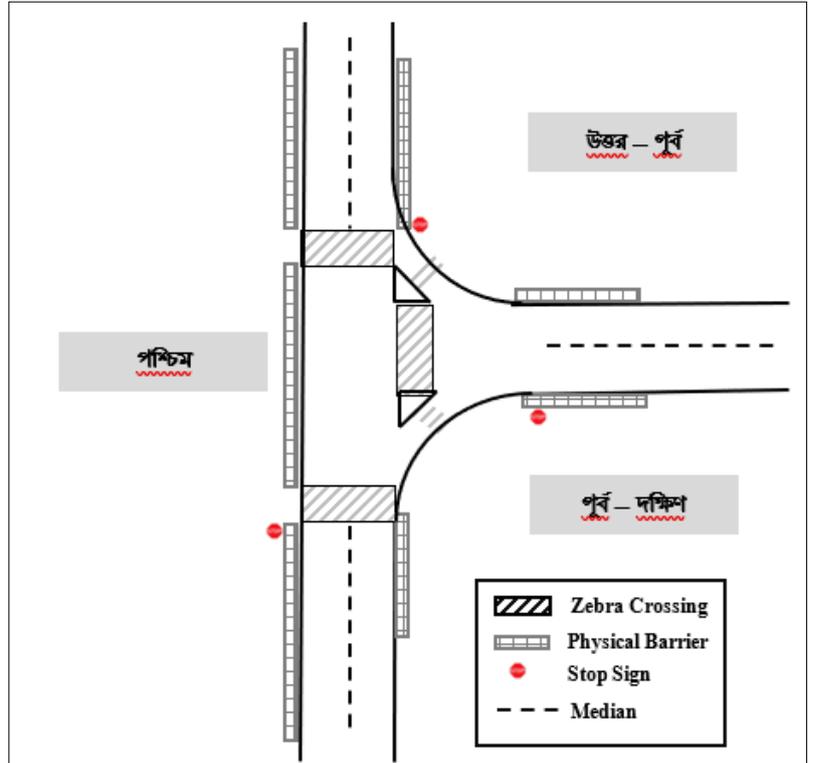
চিত্র ৭২: প্রস্তাবিত লেআউট

ঝুঁকিপূর্ণ রাস্তা পারাপার এই ইন্টারসেকশনের একটি বড় সমস্যা। এই রাস্তার ঢাল খুবই বেশি এবং ফিজিক্যাল Barrier (রাস্তা ক্রসিং নিয়ন্ত্রণে) সব কোনায় নেই।

এই ইন্টারসেকশনটি পুনরায় ডিজাইন করা প্রয়োজন। পূর্ব দিকে পুলিশ প্লাজা সংলগ্ন অংশ ও তার বিপরীত দিকে ইন্টারসেকশন চ্যানেলাইজেশন এর মাধ্যমে পৃথক লেন নির্মাণ করা গেলে পথচারীদের জন্যে ঝুঁকি অনেক অংশে কমে যাবে। রাস্তার ঢাল বেশি থাকার কারণে আরও স্পিড ব্রেকার দেওয়া যেতে পারে।

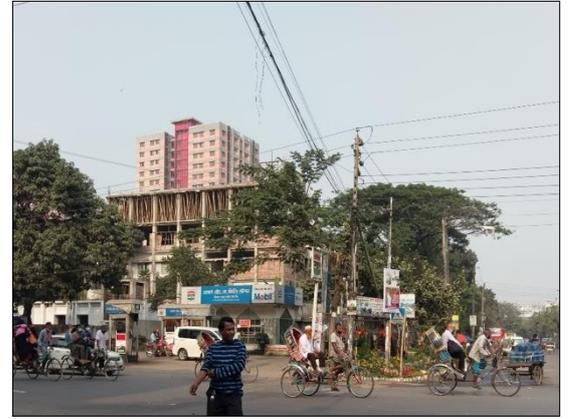
চিত্র ৭৪: পশ্চিম – উত্তর কিনারা

রাস্তার কিনারা সূঁচালো ও সংলগ্ন জমি ব্যবহৃত (পেট্রল পাম্প)

- ঝুঁকিপূর্ণ রাস্তা পারাপার নিয়ন্ত্রণে প্রয়োজনীয় বাঁধার অনুপস্থিতি
- জেরা ক্রসিং দাগের অনুপস্থিতি
- দখলকৃত ফুটপাথ

- ঝুঁকিপূর্ণ রাস্তা পারাপার নিয়ন্ত্রণের জন্যে পূর্ণাঙ্গ বাঁধা নির্মাণ
- জেরা ক্রসিং লাইন প্রদান
- স্টপ সাইন ও ট্রাফিক সিগন্যাল প্রদান

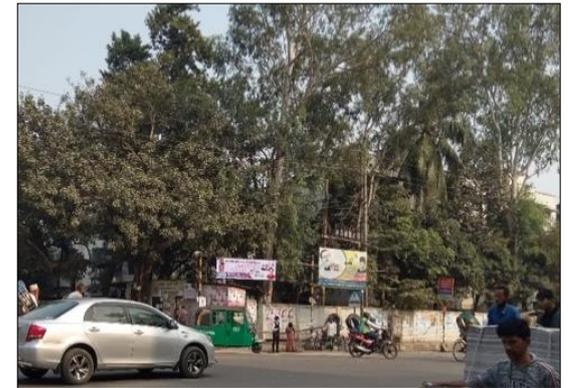
চিত্র ৭৫: উত্তর – পূর্ব কিনারা

রাস্তার কিনারা সূঁচালো ও সংলগ্ন ফাঁকা সরকারি জমি রয়েছে

- ঝুঁকিপূর্ণ রাস্তা পারাপার নিয়ন্ত্রণে প্রয়োজনীয় বাঁধার অনুপস্থিতি
- জেরা ক্রসিং দাগের অনুপস্থিতি

- বাম গামী যানবাহনের জন্যে intersection channelization এর মাধ্যমে পৃথক লেন প্রদান
- ঝুঁকিপূর্ণ রাস্তা পারাপার নিয়ন্ত্রণের জন্যে পূর্ণাঙ্গ বাঁধা নির্মাণ
- জেরা ক্রসিং লাইন প্রদান
- স্টপ সাইন ও ট্রাফিক সিগন্যাল প্রদান

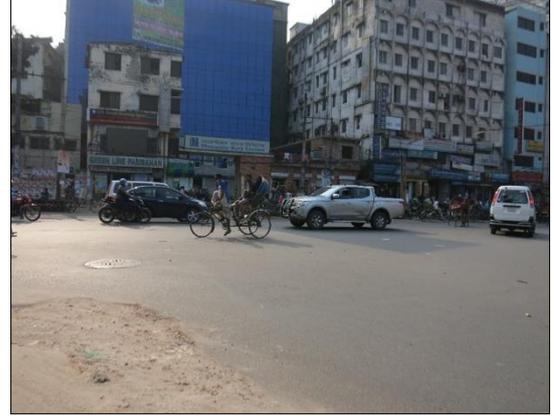
চিত্র ৭৬: দক্ষিণ কিনারা

সংলগ্ন জমি ব্যবহৃত (কোনো ফাঁকা জমি নেই)

- ঝুঁকিপূর্ণ রাস্তা পারাপার নিয়ন্ত্রণে প্রয়োজনীয় বাঁধার অনুপস্থিতি

- জেরা ক্রসিং দাগের অনুপস্থিতি

- ঝুঁকিপূর্ণ রাস্তা পারাপার নিয়ন্ত্রণের জন্যে পূর্ণাঙ্গ বাঁধা নির্মাণ
- জেরা ক্রসিং লাইন প্রদান
- স্টপ সাইন ও ট্রাফিক সিগন্যাল প্রদান

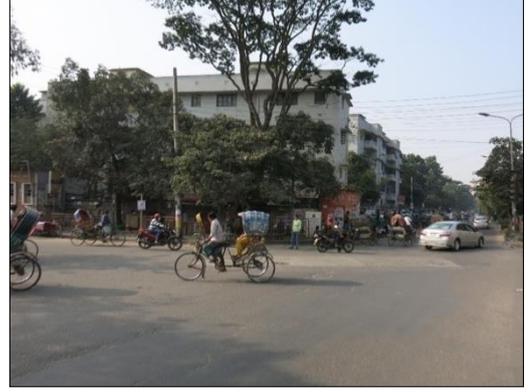
চিত্র ৭৯: পশ্চিম – উত্তর কিনারা

রাস্তার কিনারা কাৰ্ত করা ও সংলগ্ন জমি ব্যবহৃত

- রিকশা ও অন্যান্য যানবাহনের অনিয়ন্ত্রিত পার্কিং
- জেরা ক্রসিং দাগের অনুপস্থিতি

- অবৈধ পার্কিং নিয়ন্ত্রণ
- জেরা ক্রসিং লাইন প্রদান
- স্টপ সাইন ও ট্রাফিক সিগন্যাল প্রদান

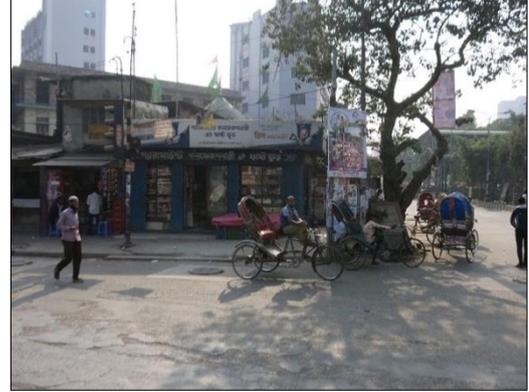
চিত্র ৮০: পশ্চিম – দক্ষিণ কিনারা

রাস্তার কিনারা কাৰ্ত করা ও সংলগ্ন ফাঁকা জমিতে কয়েকটি দোকান রয়েছে

- রিকশা ও অন্যান্য যানবাহনের অনিয়ন্ত্রিত পার্কিং
- ঝুঁকিপূর্ণ রাস্তা পারাপার নিয়ন্ত্রণে প্রয়োজনীয় বাঁধার অনুপস্থিতি
- জেরা ক্রসিং দাগের অনুপস্থিতি

- অবৈধ পার্কিং নিয়ন্ত্রণ
- ঝুঁকিপূর্ণ রাস্তা পারাপার নিয়ন্ত্রণের জন্যে পূর্ণাঙ্গ বাঁধা নির্মাণ
- জেরা ক্রসিং লাইন প্রদান
- স্টপ সাইন ও ট্রাফিক সিগন্যাল প্রদান

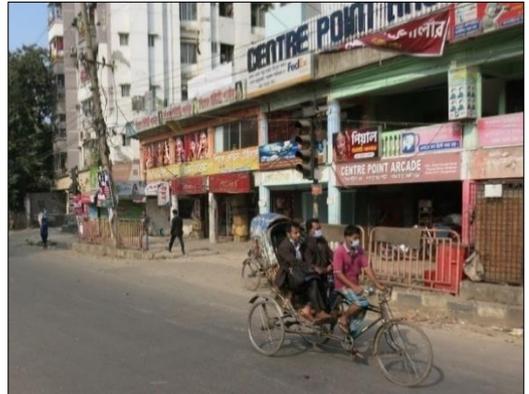
চিত্র ৮১: পূর্ব কিনারা

সংলগ্ন জমি ব্যবহৃত (কোনো ফাঁকা জমি নেই)

- জেরা ক্রসিং দাগের অনুপস্থিতি

- জেরা ক্রসিং লাইন প্রদান
- স্টপ সাইন ও ট্রাফিক সিগন্যাল প্রদান

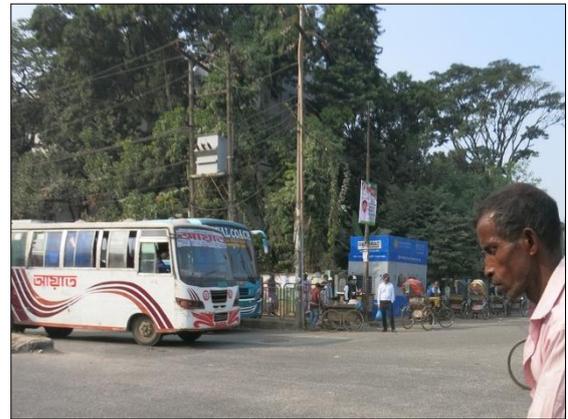
চিত্র ৮৩: পশ্চিম – উত্তর কিনারা

রাস্তার কিনারা সূঁচালো ও সংলগ্ন ফাঁকা সরকারি জমি রয়েছে

- রিকশা ও অন্যান্য যানবাহনের অনিয়ন্ত্রিত পার্কিং
- জেরা ক্রসিং দাগের অনুপস্থিতি

- বাম গামী যানবাহনের জন্যে intersection channelization এর মাধ্যমে পৃথক লেন প্রদান
- অবৈধ পার্কিং নিয়ন্ত্রণ
- জেরা ক্রসিং লাইন প্রদান
- স্টপ সাইন ও ট্রাফিক সিগন্যাল প্রদান

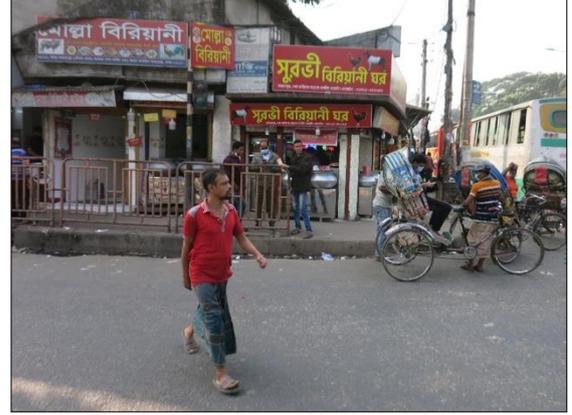
চিত্র ৮৪: পশ্চিম – দক্ষিণ কিনারা

রাস্তার কিনারা কার্ভ করা ও সংলগ্ন ফাঁকা জমিতে কয়েকটি দোকান রয়েছে

- রিকশা ও অন্যান্য যানবাহনের অনিয়ন্ত্রিত পার্কিং
- জেরা ক্রসিং দাগের অনুপস্থিতি

- অবৈধ পার্কিং নিয়ন্ত্রণ
- জেরা ক্রসিং লাইন প্রদান
- স্টপ সাইন ও ট্রাফিক সিগন্যাল প্রদান

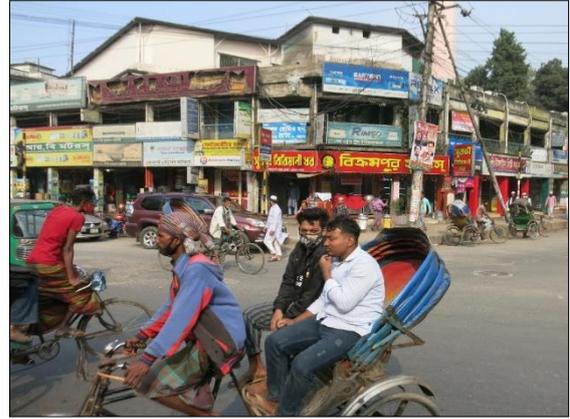
চিত্র ৮৮: উত্তর – পূর্ব কিনারা

রাস্তার কিনারা কাঁচ করা ও সংলগ্ন জমি ব্যবহৃত (কোনো ফাঁকা জমি নেই)

- রিকশা ও অন্যান্য যানবাহনের অনিয়ন্ত্রিত পার্কিং
- ঝুঁকিপূর্ণ রাস্তা পারাপার নিয়ন্ত্রণে প্রয়োজনীয় বাঁধার অনুপস্থিতি
- জেরা ক্রসিং দাগের অনুপস্থিতি

- অবৈধ পার্কিং নিয়ন্ত্রণ
- ঝুঁকিপূর্ণ রাস্তা পারাপার নিয়ন্ত্রণের জন্যে পূর্ণাঙ্গ বাঁধা নির্মাণ
- জেরা ক্রসিং লাইন প্রদান
- স্টপ সাইন ও ট্রাফিক সিগন্যাল প্রদান

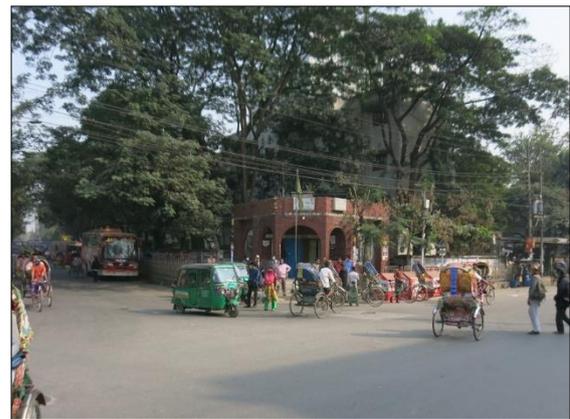
চিত্র ৮৯: পূর্ব – দক্ষিণ কিনারা

রাস্তার কিনারা কাঁচ করা ও সংলগ্ন ফাঁকা সরকারি জমি রয়েছে

- রিকশা ও অন্যান্য যানবাহনের অনিয়ন্ত্রিত পার্কিং
- জেরা ক্রসিং দাগের অনুপস্থিতি

- বাম গামী যানবাহনের জন্যে intersection channelization এর মাধ্যমে পৃথক লেন প্রদান
- অবৈধ পার্কিং নিয়ন্ত্রণ
- জেরা ক্রসিং লাইন প্রদান
- স্টপ সাইন ও ট্রাফিক সিগন্যাল প্রদান

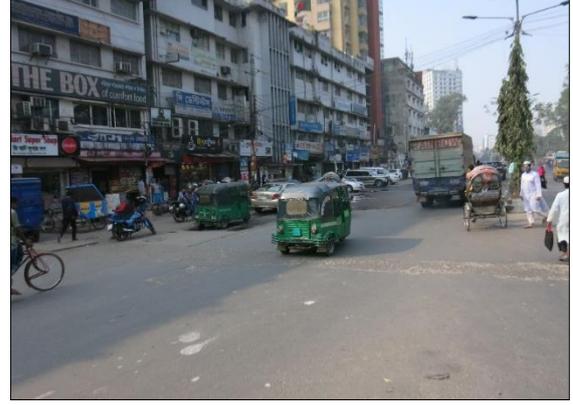
চিত্র ৯০: পশ্চিম কিনারা

সংলগ্ন জমি ব্যবহৃত (কোনো ফাঁকা জমি নেই)

- রিকশা ও অন্যান্য যানবাহনের অনিয়ন্ত্রিত পার্কিং
- ঝুঁকিপূর্ণ রাস্তা পারাপার নিয়ন্ত্রণে প্রয়োজনীয় বাঁধার অনুপস্থিতি
- জেরা ক্রসিং দাগের অনুপস্থিতি

- অবৈধ পার্কিং নিয়ন্ত্রণ
- ঝুঁকিপূর্ণ রাস্তা পারাপার নিয়ন্ত্রণের জন্যে পূর্ণাঙ্গ বাঁধা নির্মাণ
- জেরা ক্রসিং লাইন প্রদান
- স্টপ সাইন ও ট্রাফিক সিগন্যাল প্রদান

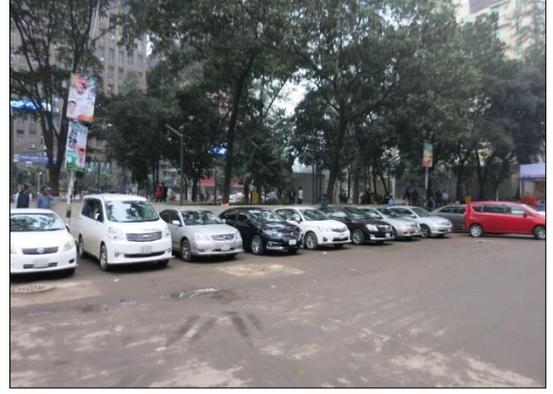
চিত্র ৯৩: পশ্চিম – উত্তর কিনারা

রাস্তার কিনারা সার্কেল এর অংশ ও সংলগ্ন জমি ব্যবহৃত (কোনো ফাঁকা জমি নেই)

- মোটর চালিত যানবাহনের অবৈধ পার্কিং
- ঝুঁকিপূর্ণ রাস্তা পারাপার নিয়ন্ত্রণে প্রয়োজনীয় বাঁধার অনুপস্থিতি
- জেরা ক্রসিং দাগের অনুপস্থিতি

- মোটর চালিত যানবাহনের অবৈধ পার্কিং নিয়ন্ত্রণ
- ঝুঁকিপূর্ণ রাস্তা পারাপার নিয়ন্ত্রণের জন্যে পূর্ণাঙ্গ বাঁধা নির্মাণ
- জেরা ক্রসিং লাইন প্রদান
- স্টপ সাইন ও ট্রাফিক সিগন্যাল প্রদান

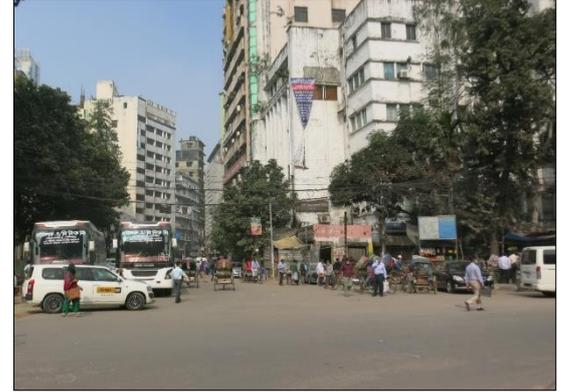
চিত্র ৯৪: উত্তর – পূর্ব কিনারা

রাস্তার কিনারা সার্কেল এর অংশ ও সংলগ্ন জমি ব্যবহৃত (কোনো ফাঁকা জমি নেই)

- মোটর চালিত যানবাহনের অবৈধ পার্কিং
- ঝুঁকিপূর্ণ রাস্তা পারাপার নিয়ন্ত্রণে প্রয়োজনীয় বাঁধার অনুপস্থিতি
- জেরা ক্রসিং দাগের অনুপস্থিতি

- মোটর চালিত যানবাহনের অবৈধ পার্কিং নিয়ন্ত্রণ
- ঝুঁকিপূর্ণ রাস্তা পারাপার নিয়ন্ত্রণের জন্যে পূর্ণাঙ্গ বাঁধা নির্মাণ
- জেরা ক্রসিং লাইন প্রদান
- স্টপ সাইন ও ট্রাফিক সিগন্যাল প্রদান

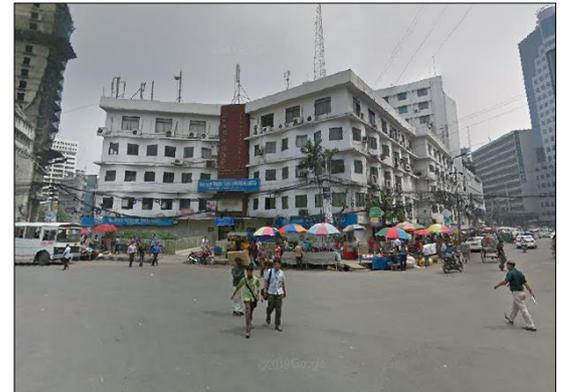
চিত্র ৯৫: পূর্ব – দক্ষিণ কিনারা

রাস্তার কিনারা সার্কেল এর অংশ ও সংলগ্ন সামান্য ফাঁকা জমি রয়েছে

- মোটর চালিত যানবাহনের অবৈধ পার্কিং
- ঝুঁকিপূর্ণ রাস্তা পারাপার নিয়ন্ত্রণে প্রয়োজনীয় বাঁধার অনুপস্থিতি
- জেরা ক্রসিং দাগের অনুপস্থিতি

- পূর্ণাঙ্গ সার্কুলার নেটওয়ার্ক নির্মাণ
- মোটর চালিত যানবাহনের অবৈধ পার্কিং নিয়ন্ত্রণ
- ঝুঁকিপূর্ণ রাস্তা পারাপার নিয়ন্ত্রণের জন্যে পূর্ণাঙ্গ বাঁধা নির্মাণ
- জেরা ক্রসিং লাইন প্রদান
- স্টপ সাইন ও ট্রাফিক সিগন্যাল প্রদান

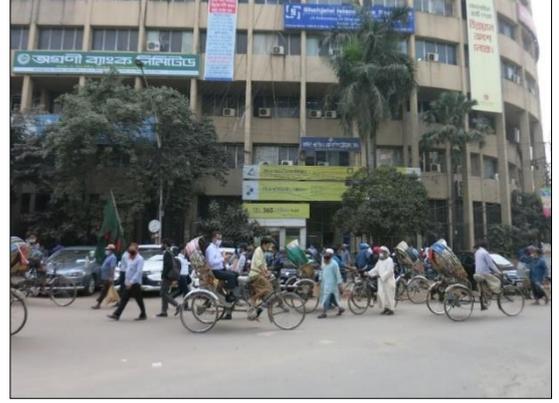
চিত্র ৯৬: দক্ষিণ – পশ্চিম কিনারা

রাস্তার কিনারা সার্কেল এর অংশ ও সংলগ্ন জমি ব্যবহৃত (কোনো ফাঁকা জমি নেই)

- রিকশা ও অন্যান্য যানবাহনের অনিয়ন্ত্রিত পার্কিং
- ঝুঁকিপূর্ণ রাস্তা পারাপার নিয়ন্ত্রণে প্রয়োজনীয় বাঁধার অনুপস্থিতি
- জেরা ক্রসিং দাগের অনুপস্থিতি

- অবৈধ পার্কিং নিয়ন্ত্রণ
- ঝুঁকিপূর্ণ রাস্তা পারাপার নিয়ন্ত্রণের জন্যে পূর্ণাঙ্গ বাঁধা নির্মাণ
- জেরা ক্রসিং লাইন প্রদান
- স্টপ সাইন ও ট্রাফিক সিগন্যাল প্রদান

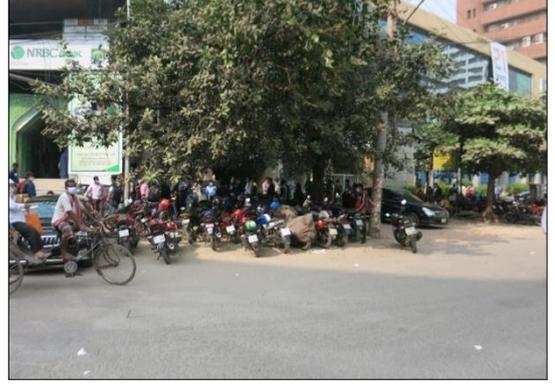
চিত্র ৯৯: পশ্চিম – উত্তর কিনারা

রাস্তার কিনারা কার্ভ করা ও সংলগ্ন জমি ব্যবহৃত (কোনো ফাঁকা জমি নেই)

- রিকশা ও অন্যান্য যানবাহনের অনিয়ন্ত্রিত পার্কিং
- ঝুঁকিপূর্ণ রাস্তা পারাপার নিয়ন্ত্রণে প্রয়োজনীয় বাঁধার অনুপস্থিতি
- জেরা ক্রসিং দাগের অনুপস্থিতি

- অবৈধ পার্কিং নিয়ন্ত্রণ
- ঝুঁকিপূর্ণ রাস্তা পারাপার নিয়ন্ত্রণের জন্যে পূর্ণাঙ্গ বাঁধা নির্মাণ
- জেরা ক্রসিং লাইন প্রদান

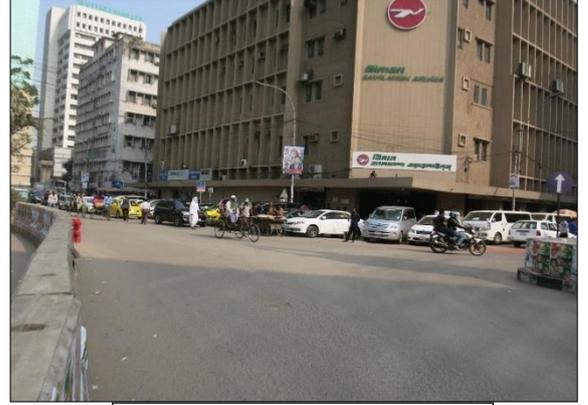
চিত্র ১০০: উত্তর – পূর্ব কিনারা

রাস্তার কিনারা কার্ভ করা ও সংলগ্ন জমি ব্যবহৃত (কোনো ফাঁকা জমি নেই)

- মোটর চালিত যানবাহনের অবৈধ পার্কিং
- ঝুঁকিপূর্ণ রাস্তা পারাপার নিয়ন্ত্রণে প্রয়োজনীয় বাঁধার অনুপস্থিতি
- জেরা ক্রসিং দাগের অনুপস্থিতি

- মোটর চালিত যানবাহনের অবৈধ পার্কিং নিয়ন্ত্রণ
- ঝুঁকিপূর্ণ রাস্তা পারাপার নিয়ন্ত্রণের জন্যে পূর্ণাঙ্গ বাঁধা নির্মাণ
- জেরা ক্রসিং লাইন প্রদান

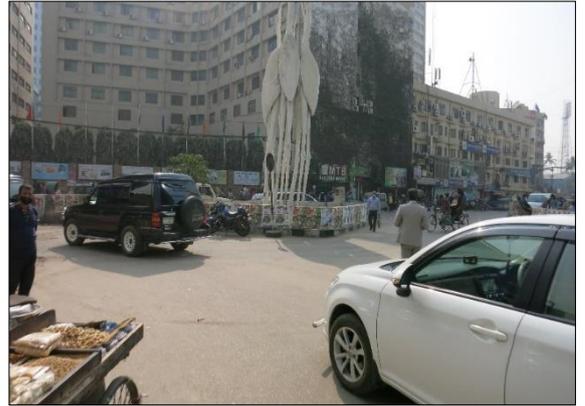
চিত্র ১০১: দক্ষিণ কিনারা

সংলগ্ন জমি ব্যবহৃত (কোনো ফাঁকা জমি নেই)

- ঝুঁকিপূর্ণ রাস্তা পারাপার নিয়ন্ত্রণে প্রয়োজনীয় বাঁধার অনুপস্থিতি
- জেরা ক্রসিং দাগের অনুপস্থিতি

- ঝুঁকিপূর্ণ রাস্তা পারাপার নিয়ন্ত্রণের জন্যে পূর্ণাঙ্গ বাঁধা নির্মাণ
- জেরা ক্রসিং লাইন প্রদান

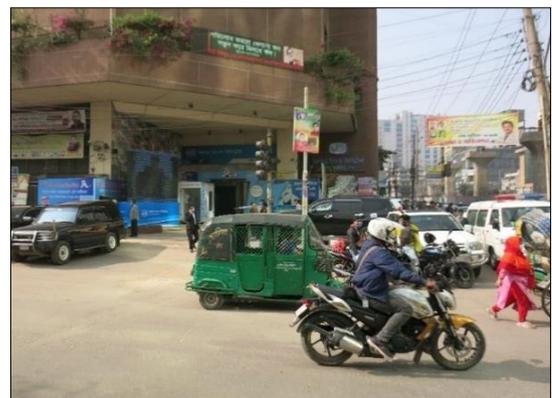
চিত্র ১০৪: পশ্চিম – দক্ষিণ কিনারা

রাস্তার কিনারা সূঁচালো ও সংলগ্ন জমি ব্যবহৃত (কোনো ফাঁকা জমি নেই)

- মোটর চালিত যানবাহনের অবৈধ পার্কিং
- ঝুঁকিপূর্ণ রাস্তা পারাপার নিয়ন্ত্রণে প্রয়োজনীয় বাঁধার অনুপস্থিতি
- জেরা ক্রসিং দাগের অনুপস্থিতি

- রাস্তার কর্নারে বাঁক প্রদান (Curved Channelization)
- অবৈধ পার্কিং ও অস্থায়ী বিক্রেতাদের নিয়ন্ত্রণ
- ঝুঁকিপূর্ণ রাস্তা পারাপার নিয়ন্ত্রণের জন্যে পূর্ণাঙ্গ বাঁধা নির্মাণ
- জেরা ক্রসিং লাইন প্রদান
- স্টপ সাইন ও ট্রাফিক সিগন্যাল প্রদান
- বৈদ্যুতিক পোল টিকেও অন্যত্র সরানোর প্রয়োজন

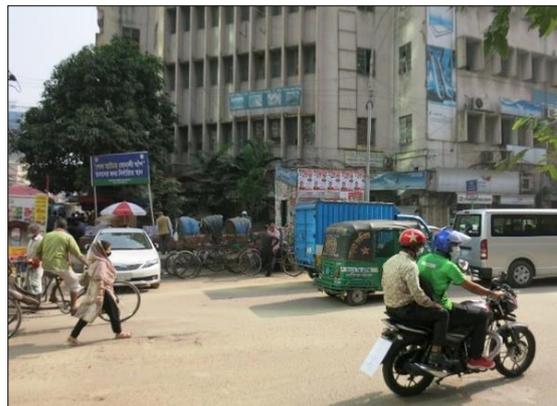
চিত্র ১০৫: দক্ষিণ – পূর্ব কিনারা

রাস্তার কিনারা সূচালো ও সংলগ্ন জমি ব্যবহৃত (কোনো ফাঁকা জমি নেই)

- মোটর চালিত যানবাহনের অবৈধ পার্কিং
- ঝুঁকিপূর্ণ রাস্তা পারাপার নিয়ন্ত্রণে প্রয়োজনীয় বাঁধার অনুপস্থিতি
- জেরা ক্রসিং দাগের অনুপস্থিতি

- পুলিশ বাক্স এর অপসারণ
- রাস্তার কর্নারে বাঁক প্রদান (Curved Channelization)
- মোটর চালিত যানবাহনের অবৈধ পার্কিং নিয়ন্ত্রণ
- ঝুঁকিপূর্ণ রাস্তা পারাপার নিয়ন্ত্রণের জন্যে পূর্ণাঙ্গ বাঁধা নির্মাণ
- জেরা ক্রসিং লাইন প্রদান
- স্টপ সাইন ও ট্রাফিক সিগন্যাল প্রদান

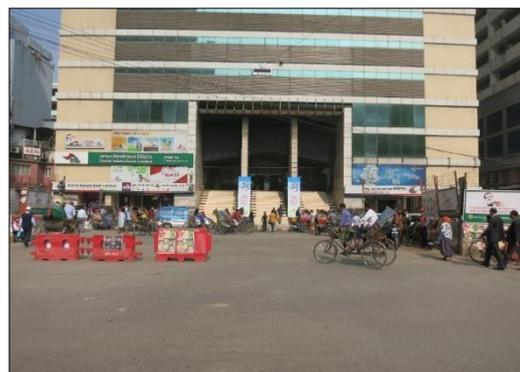
চিত্র ১০৬: উত্তর কিনারা

সংলগ্ন জমি ব্যবহৃত (কোনো ফাঁকা জমি নেই)

- ঝুঁকিপূর্ণ রাস্তা পারাপার নিয়ন্ত্রণে প্রয়োজনীয় বাঁধার অনুপস্থিতি
- জেরা ক্রসিং দাগের অনুপস্থিতি

- ঝুঁকিপূর্ণ রাস্তা পারাপার নিয়ন্ত্রণের জন্যে পূর্ণাঙ্গ বাঁধা নির্মাণ
- জেরা ক্রসিং লাইন প্রদান
- স্টপ সাইন ও ট্রাফিক সিগন্যাল প্রদান
