## ইন্টারসেকশনের সমস্যা সনাক্তকরণ ও উহার সমাধানে সুপারিশ প্রদান

ঢাকা মহানগরীর অন্তর্গত প্রধান প্রধান ইন্টারসেকশন গুলোর সমস্যা সমাধান করবার লক্ষে, ঢাকা পরিবহন সমন্বয় কর্তৃপক্ষ (ডিটিসিএ) এর পক্ষ হতে মোহাম্মদ রাফায়েত হোসেন, টেকনিক্যাল কনসালটেন্ট (আরবান পাবলিক ট্রান্সপোর্ট) কে পরিদর্শনের দায়িত্ব দেওয়া হয়। দায়িত্ব প্রাপ্ত কনসালটেন্ট মোট ২৬ টি ইন্টারসেকশন পরিদর্শন করে উক্ত ইন্টারসেকশন গুলোর বিভিন্ন সমস্যা সমাধান কল্পে সুপারিশ সমূহ এই রিপোর্টে অন্তর্ভুক্ত করেছে।

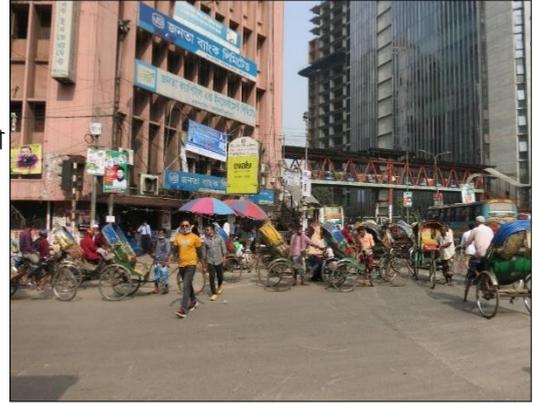
চিত্র ১০৯: পশ্চিম – উত্তর কিনারা

রাস্তার কিনারা সার্কেল এর অংশ ও সংলগ্ন জমি ব্যবহৃত (কোনো ফাঁকা জমি নেই)

- রিকশা ও অন্যান্য যানবাহনের অনিয়ন্ত্রিত পার্কিং
- সড়কে অস্থায়ী বিক্রেতাদের উপস্থিতি
- ঝুঁকিপূর্ণ রাস্তা পারাপার নিয়ন্ত্রণে প্রয়োজনীয় বাঁধার অপরিপূর্ণ প্রাপ্যতা
- জেবরা ক্রসিং দাগের অনুপস্থিতি

- অবৈধ পার্কিং ও অস্থায়ী বিক্রেতাদের নিয়ন্ত্রণ
- ঝুঁকিপূর্ণ রাস্তা পারাপার নিয়ন্ত্রণের জন্যে পূর্ণাঙ্গ বাঁধা নির্মাণ
- জেবরা ক্রসিং লাইন প্রদান
- স্টপ সাইন ও ট্রাফিক সিগন্যাল প্রদান

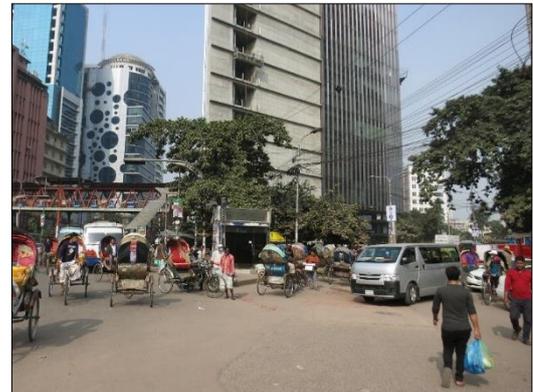
চিত্র ১১০: উত্তর – পূর্ব কিনারা

রাস্তার কিনারা সার্কেল এর অংশ ও সংলগ্ন জমি ব্যবহৃত (কোনো ফাঁকা জমি নেই)

- মোটর চালিত যানবাহনের অবৈধ পার্কিং
- সড়কে অস্থায়ী বিক্রেতাদের উপস্থিতি
- ঝুঁকিপূর্ণ রাস্তা পারাপার নিয়ন্ত্রণে প্রয়োজনীয় বাঁধার অনুপস্থিতি
- জেবরা ক্রসিং দাগের অনুপস্থিতি

- মোটর চালিত যানবাহনের অবৈধ পার্কিং নিয়ন্ত্রণ
- ঝুঁকিপূর্ণ রাস্তা পারাপার নিয়ন্ত্রণের জন্যে পূর্ণাঙ্গ বাঁধা নির্মাণ
- জেবরা ক্রসিং লাইন প্রদান
- স্টপ সাইন ও ট্রাফিক সিগন্যাল প্রদান

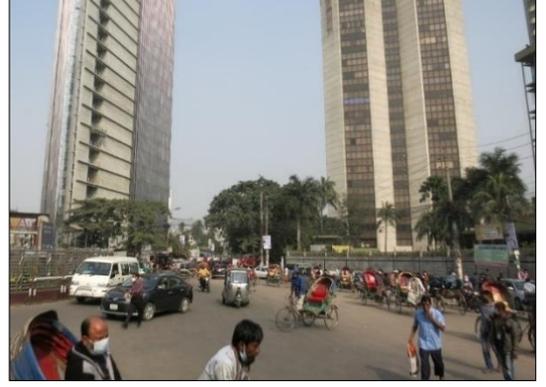
চিত্র: ১১১ পূর্ব – দক্ষিণ কিনারা

রাস্তার কিনারা সার্কেল এর অংশ ও সংলগ্ন জমি ব্যবহৃত (কোনো ফাঁকা জমি নেই)

- মোটর চালিত যানবাহনের অবৈধ পার্কিং
- জেরা ক্রসিং দাগের অনুপস্থিতি

- মোটর চালিত যানবাহনের অবৈধ পার্কিং নিয়ন্ত্রণ
- জেরা ক্রসিং লাইন প্রদান
- স্টপ সাইন ও ট্রাফিক সিগন্যাল প্রদান

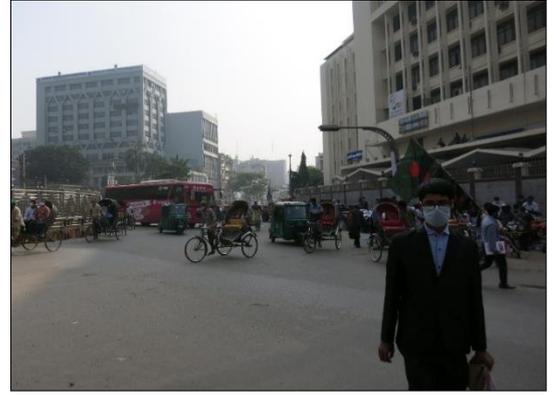
চিত্র ১১২: দক্ষিণ – পশ্চিম কিনারা

রাস্তার কিনারা সার্কেল এর অংশ ও সংলগ্ন সামান্য ফাঁকা জমি রয়েছে

- রিকশা ও অন্যান্য যানবাহনের অনিয়ন্ত্রিত পার্কিং
- সড়কে অস্থায়ী বিক্রেতাদের উপস্থিতি
- ঝুঁকিপূর্ণ রাস্তা পারাপার নিয়ন্ত্রণে প্রয়োজনীয় বাঁধার অনুপস্থিতি
- জেরা ক্রসিং দাগের অনুপস্থিতি

- পূর্ণাঙ্গ সার্কুলার নেটওয়ার্ক নির্মাণ
- অবৈধ পার্কিং ও অস্থায়ী বিক্রেতাদের নিয়ন্ত্রণ
- ঝুঁকিপূর্ণ রাস্তা পারাপার নিয়ন্ত্রণের জন্যে পূর্ণাঙ্গ বাঁধা নির্মাণ
- জেরা ক্রসিং লাইন প্রদান
- স্টপ সাইন ও ট্রাফিক সিগন্যাল প্রদান

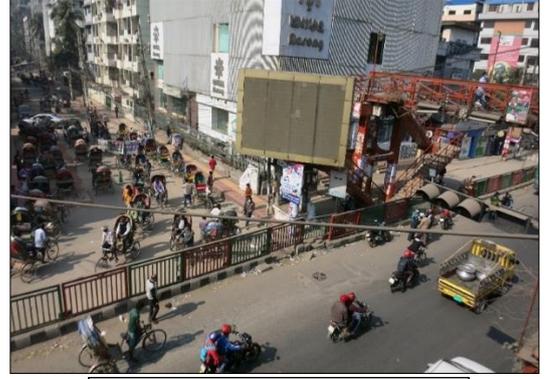
চিত্র ১১৫: পশ্চিম – উত্তর কিনারা

রাস্তার কিনারা সূচালো ও সংলগ্ন জমি ব্যবহৃত (কোনো ফাঁকা জমি নেই)

- রিকশা ও অন্যান্য যানবাহনের অনিয়ন্ত্রিত পার্কিং
- ঝুঁকিপূর্ণ রাস্তা পারাপার নিয়ন্ত্রণে প্রয়োজনীয় বাঁধার অনুপস্থিতি
- জেরা ক্রসিং দাগের অনুপস্থিতি

- অবৈধ পার্কিং নিয়ন্ত্রণ
- ঝুঁকিপূর্ণ রাস্তা পারাপার নিয়ন্ত্রণের জন্যে পূর্ণাঙ্গ বাঁধা নির্মাণ
- জেরা ক্রসিং লাইন প্রদান
- স্টপ সাইন ও ট্রাফিক সিগন্যাল প্রদান

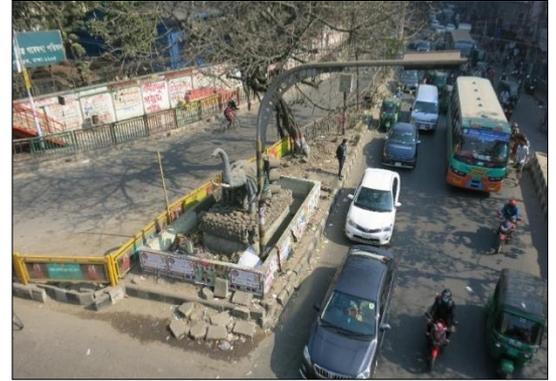
চিত্র ১১৬: উত্তর – পূর্ব কিনারা

রাস্তার কিনারা কার্ভ করা ও সংলগ্ন ফাঁকা সরকারি জমি রয়েছে

- জেরা ক্রসিং দাগের অনুপস্থিতি

- বাম গামী যানবাহনের জন্যে ইন্টারসেকশন চ্যানেলাইজেশন এর মাধ্যমে পৃথক লেন প্রদান
- জেরা ক্রসিং লাইন প্রদান
- স্টপ সাইন ও ট্রাফিক সিগন্যাল প্রদান

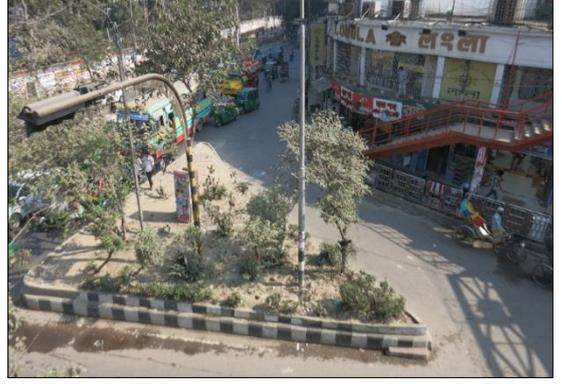
চিত্র ১১৭: পূর্ব – দক্ষিণ কিনারা

রাস্তার কিনারায় বাম গামী যানবাহনের জন্যে পৃথক লেন রয়েছে ও সংলগ্ন জমি ব্যবহৃত (কোনো ফাঁকা জমি নেই)

- জেরা ক্রসিং দাগের অনুপস্থিতি

- জেরা ক্রসিং লাইন প্রদান
- স্টপ সাইন ও ট্রাফিক সিগন্যাল প্রদান

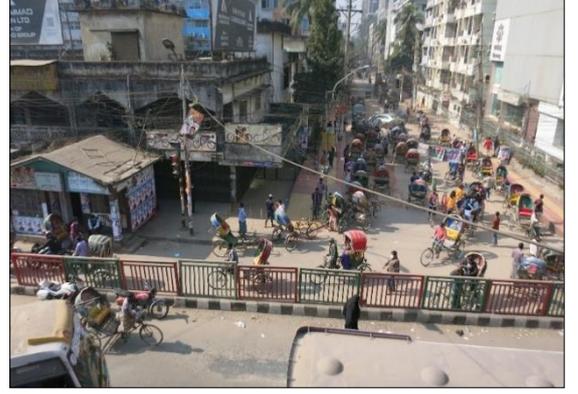
চিত্র ১১৮: দক্ষিণ – পশ্চিম কিনারা

রাস্তার কিনারা সূচালো ও সংলগ্ন জমি ব্যবহৃত (কোনো ফাঁকা জমি নেই)

- রিকশা ও অন্যান্য যানবাহনের অনিয়ন্ত্রিত পার্কিং
- ঝুঁকিপূর্ণ রাস্তা পারাপার নিয়ন্ত্রণে প্রয়োজনীয় বাঁধার অনুপস্থিতি
- জেরা ক্রসিং দাগের অনুপস্থিতি

- অবৈধ পার্কিং নিয়ন্ত্রণ
- ঝুঁকিপূর্ণ রাস্তা পারাপার নিয়ন্ত্রণের জন্যে পূর্ণাঙ্গ বাঁধা নির্মাণ
- জেরা ক্রসিং লাইন প্রদান
- স্টপ সাইন ও ট্রাফিক সিগন্যাল প্রদান

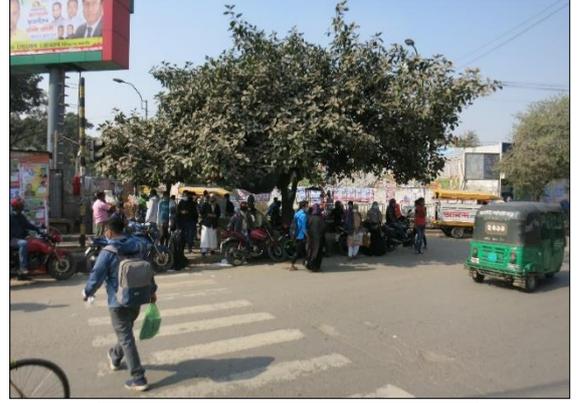
চিত্র ১২১: পশ্চিম – উত্তর কিনারা

রাস্তার কিনারায় বাম গামী যানবাহনের জন্যে পৃথক লেন ও সংলগ্ন জমিতে মার্কেট রয়েছে

- রিকশা ও অন্যান্য যানবাহনের অনিয়ন্ত্রিত পার্কিং

- অবৈধ পার্কিং নিয়ন্ত্রণ
- স্টপ সাইন ও ট্রাফিক সিগন্যাল প্রদান

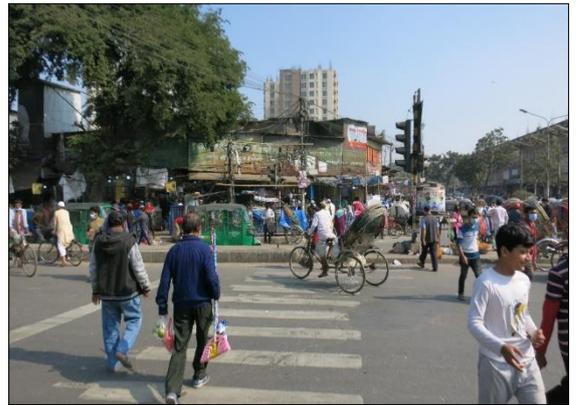
চিত্র ১২২: উত্তর – পূর্ব কিনারা

রাস্তার কিনারায় বাম গামী যানবাহনের জন্যে পৃথক লেন ও সংলগ্ন জমিতে মার্কেট রয়েছে

- রিকশা ও অন্যান্য যানবাহনের অনিয়ন্ত্রিত পার্কিং
- জেরা ক্রসিং দাগের অনুপস্থিতি

- অবৈধ পার্কিং নিয়ন্ত্রণ
- জেরা ক্রসিং লাইন প্রদান
- স্টপ সাইন ও ট্রাফিক সিগন্যাল প্রদান

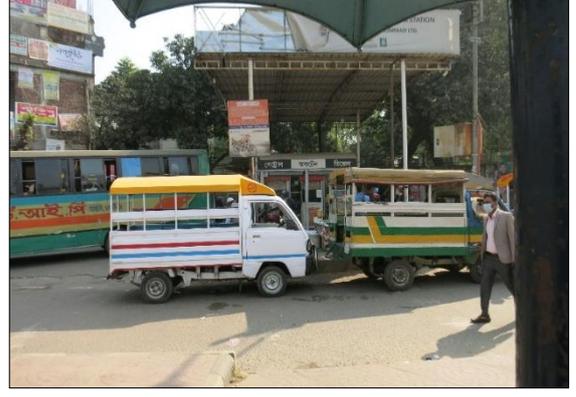
চিত্র ১২৩: পূর্ব – দক্ষিণ কিনারা

রাস্তার কিনারা সূঁচালো ও সংলগ্ন জমি ব্যবহৃত (পেট্রল পাম্প)

- রিকশা ও অন্যান্য যানবাহনের অনিয়ন্ত্রিত পার্কিং
- জেরা ক্রসিং দাগের অনুপস্থিতি

- অবৈধ পার্কিং নিয়ন্ত্রণ
- জেরা ক্রসিং লাইন প্রদান
- স্টপ সাইন ও ট্রাফিক সিগন্যাল প্রদান

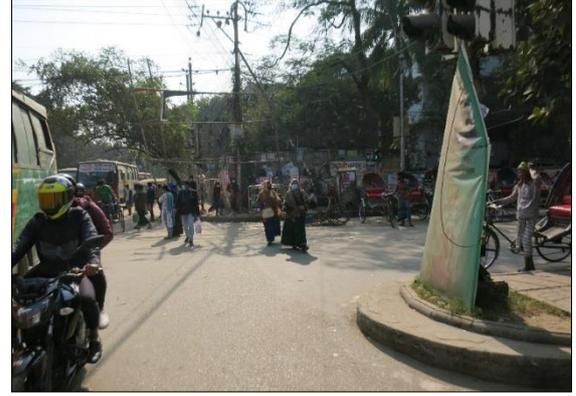
চিত্র ১২৪: দক্ষিণ – পশ্চিম কিনারা

রাস্তার কিনারা সূঁচালো ও সংলগ্ন ফাঁকা সরকারি জমি রয়েছে

- রিকশা ও অন্যান্য যানবাহনের অনিয়ন্ত্রিত পার্কিং
- জেরা ক্রসিং দাগের অনুপস্থিতি

- বাম গামী যানবাহনের জন্যে intersection channelization এর মাধ্যমে পৃথক লেন প্রদান
- অবৈধ পার্কিং নিয়ন্ত্রণ
- জেরা ক্রসিং লাইন প্রদান
- স্টপ সাইন ও ট্রাফিক সিগন্যাল প্রদান

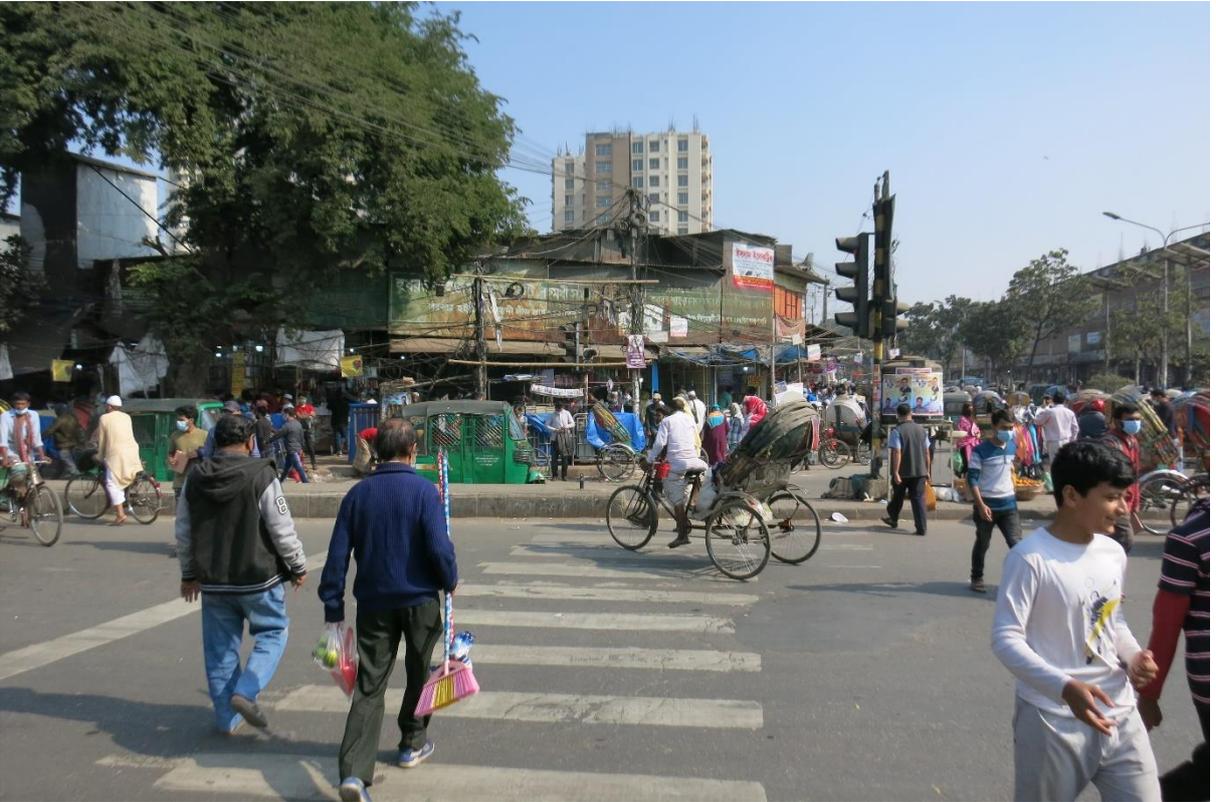
জেবরা ক্রসিং ব্যবহার

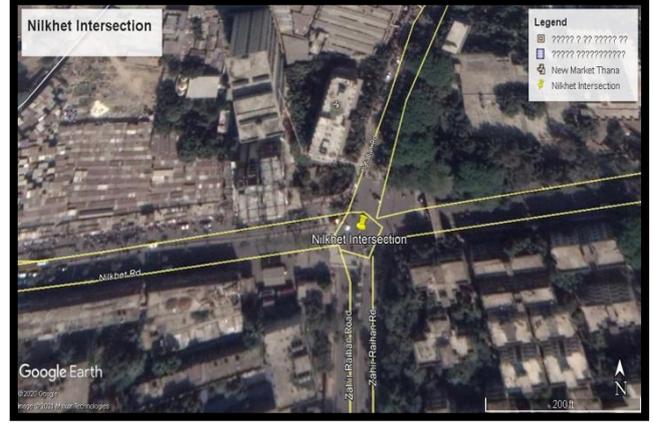
চিত্র ১২৬: Google Earth View

রাজধানীর নীলক্ষেত ইন্টারসেকশনে রিকশার অবৈধ পার্কিং একটি বড় সমস্যা। স্টপ সাইন, জেরা ক্রসিং লাইন, এবং ফিজিক্যাল Barrier (রাস্তা ক্রসিং নিয়ন্ত্রণে) প্রত্যেক কোনায় প্রদান করা প্রয়োজন।

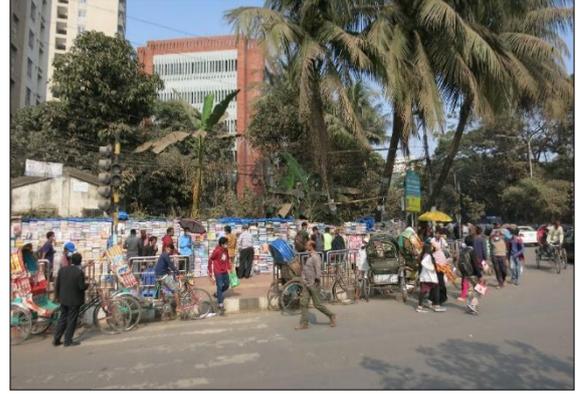
চিত্র ১২৭: পশ্চিম – উত্তর কিনারা

রাস্তার কিনারা কার্ড করা ও সংলগ্ন ফাঁকা সরকারি জমি রয়েছে  
**সমস্যা সমূহ:**

- রিকশা ও অন্যান্য যানবাহনের অনিয়ন্ত্রিত পার্কিং
- জেরা ক্রসিং দাগের অনুপস্থিতি

- বাম গামী যানবাহনের জন্যে intersection channelization এর মাধ্যমে পৃথক লেন প্রদান
- অবৈধ পার্কিং নিয়ন্ত্রণ
- জেরা ক্রসিং লাইন প্রদান
- স্টপ সাইন ও ট্রাফিক সিগন্যাল প্রদান

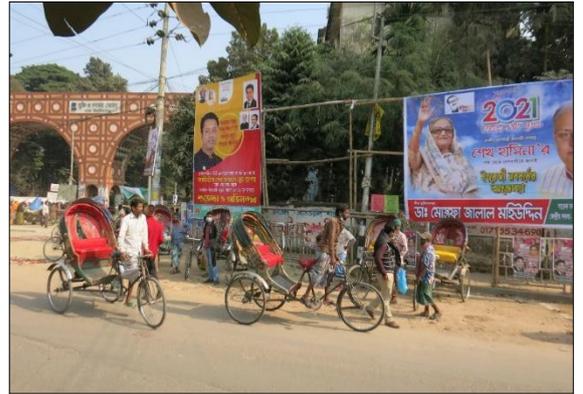
চিত্র ১২৮: উত্তর – পূর্ব কিনারা

রাস্তার কিনারা কার্ড করা ও সংলগ্ন ফাঁকা সরকারি জমি রয়েছে  
**সমস্যা সমূহ:**

- রিকশা ও অন্যান্য যানবাহনের অনিয়ন্ত্রিত পার্কিং
- জেরা ক্রসিং দাগের অনুপস্থিতি

- বাম গামী যানবাহনের জন্যে intersection channelization এর মাধ্যমে পৃথক লেন প্রদান
- অবৈধ পার্কিং নিয়ন্ত্রণ
- জেরা ক্রসিং লাইন প্রদান
- স্টপ সাইন ও ট্রাফিক সিগন্যাল প্রদান

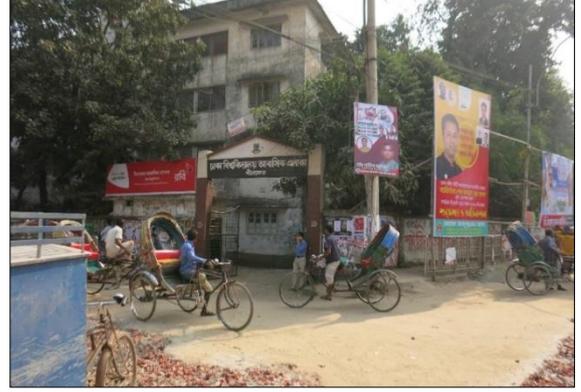
চিত্র ১২৯: পূর্ব – দক্ষিণ কিনারা

রাস্তার কিনারা কাঁচ করা ও সংলগ্ন জমি ব্যবহৃত (কোনো ফাঁকা জমি নেই)

- রিকশা ও অন্যান্য যানবাহনের অনিয়ন্ত্রিত পার্কিং
- জেরা ক্রসিং দাগের অনুপস্থিতি

- অবৈধ পার্কিং নিয়ন্ত্রণ
- জেরা ক্রসিং লাইন প্রদান
- স্টপ সাইন ও ট্রাফিক সিগন্যাল প্রদান

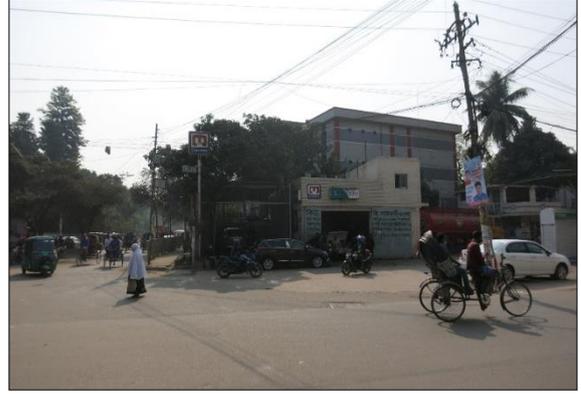
চিত্র ১৩০: দক্ষিণ – পশ্চিম কিনারা

রাস্তার কিনারা সূঁচালো ও সংলগ্ন জমি ব্যবহৃত (পেট্রল পাম্প)

- জেরা ক্রসিং দাগের অনুপস্থিতি

- জেরা ক্রসিং লাইন প্রদান
- স্টপ সাইন ও ট্রাফিক সিগন্যাল প্রদান

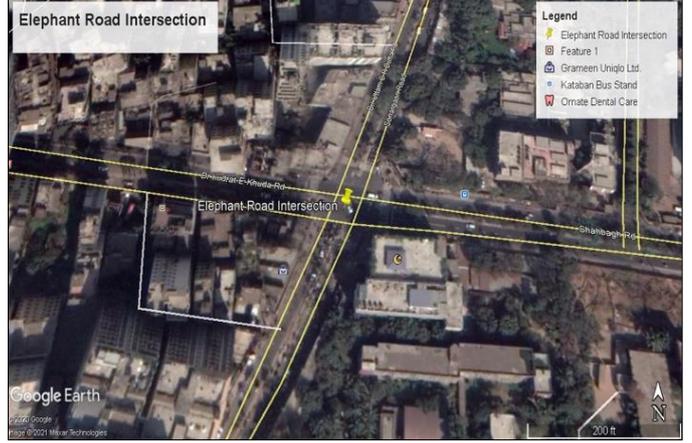
চিত্র ১৩২: Google Earth View

জেরা ক্রসিং দাগের অনুপস্থিতি এই ইন্টারসেকশনে একটি বড় সমস্যা। উত্তর-পূর্ব দিক ব্যতীত অন্যান্য দিকে স্থাপনা থাকার কারণে চ্যানেলাইজেশন এর সুযোগ কম।

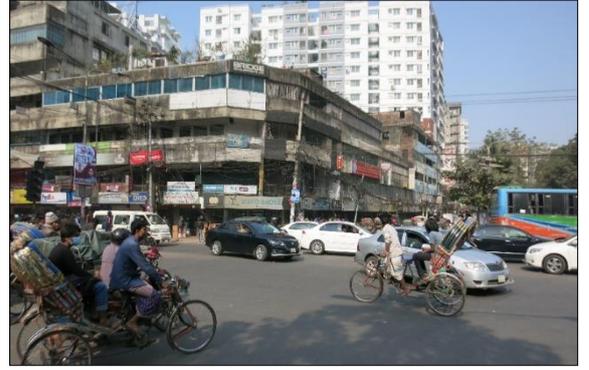
চিত্র ১৩৩: পশ্চিম – উত্তর কিনারা

রাস্তার কিনারা কার্ড করা ও সংলগ্ন জমি ব্যবহৃত (কোনো ফাঁকা জমি নেই)

- রিকশা ও অন্যান্য যানবাহনের অনিয়ন্ত্রিত পার্কিং
- জেরা ক্রসিং দাগের অনুপস্থিতি

- অবৈধ পার্কিং নিয়ন্ত্রণ
- জেরা ক্রসিং লাইন প্রদান
- স্টপ সাইন ও ট্রাফিক সিগন্যাল প্রদান

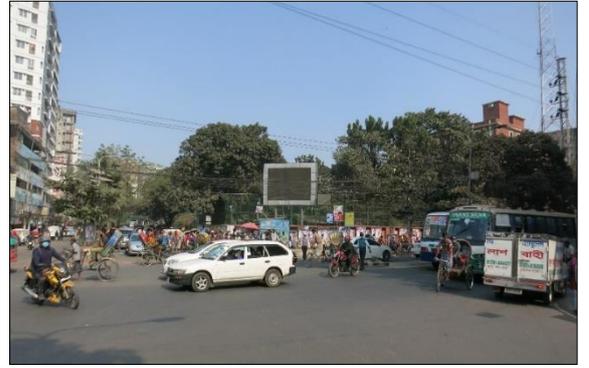
চিত্র ১৩৪: উত্তর – পূর্ব কিনারা

রাস্তার কিনারা কার্ড করা ও সংলগ্ন ফাঁকা সরকারি জমি রয়েছে

- জেরা ক্রসিং দাগের অনুপস্থিতি

- বাম গামী যানবাহনের জন্যে intersection channelization এর মাধ্যমে পৃথক লেন প্রদান
- জেরা ক্রসিং লাইন প্রদান
- স্টপ সাইন ও ট্রাফিক সিগন্যাল প্রদান

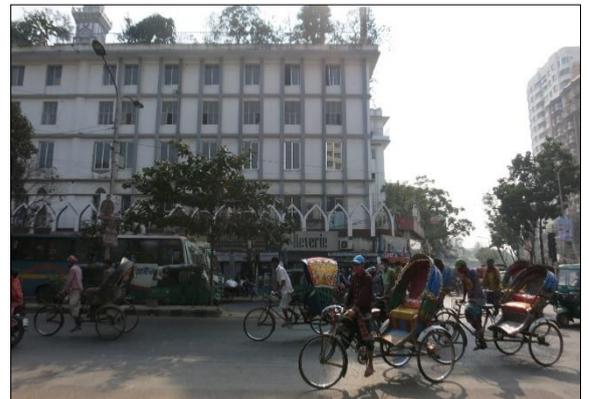
চিত্র ১৩৫: পূর্ব – দক্ষিণ কিনারা

রাস্তার কিনারা সূঁচালো ও সংলগ্ন জমি ব্যবহৃত

- জেরা ক্রসিং দাগের অনুপস্থিতি

- জেরা ক্রসিং লাইন প্রদান
- স্টপ সাইন ও ট্রাফিক সিগন্যাল প্রদান

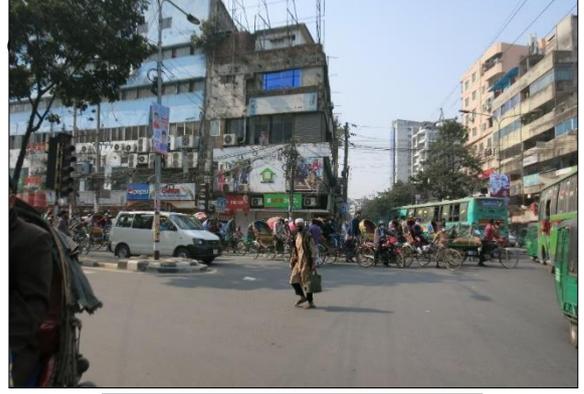
রাস্তার কিনারা সূঁচালো ও সংলগ্ন জমি ব্যবহৃত (কোনো ফাঁকা জমি সমস্যা সমূহ:

- জেরা ক্রসিং দাগের অনুপস্থিতি

- জেরা ক্রসিং লাইন প্রদান
- স্টপ সাইন ও ট্রাফিক সিগন্যাল প্রদান

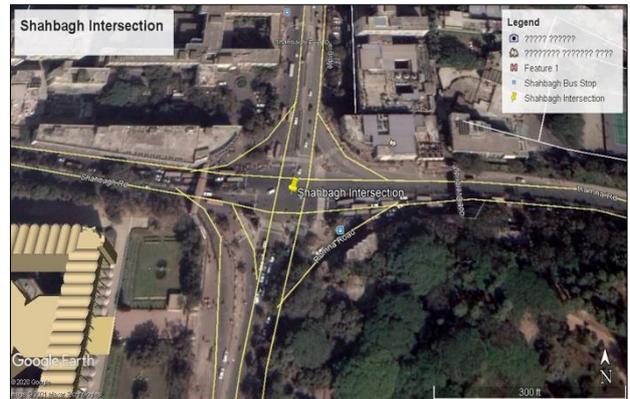
চিত্র ১৩৮: Google Earth View

ইন্টারসেকশনটির চারিদিকে বাম গামী যানবাহনের জন্যে ইন্টারসেকশন চ্যানেলাইজেশন এর মাধ্যমে পৃথক লেন থাকলেও রিকশার ও মোটর সাইকেল এর অবৈধ পার্কিং এর কারণে তার সুফল পাওয়া যাচ্ছে নাহ। এছাড়াও বাস এর যাত্রী উঠা-নামা এখানে একটি বড় সমস্যা।

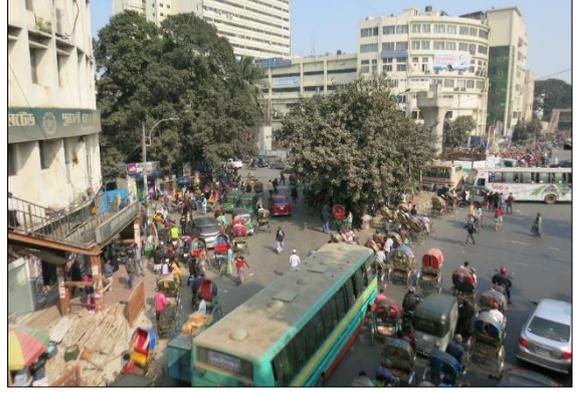
চিত্র ১৩৯: পশ্চিম – উত্তর কিনারা

রাস্তার কিনারায় বাম গামী যানবাহনের জন্যে পৃথক লেন রয়েছে ও সংলগ্ন জমি ব্যবহৃত (কোনো ফাঁকা জমি নেই)

- রিকশা ও অন্যান্য যানবাহনের অনিয়ন্ত্রিত পার্কিং
- জেরা ক্রসিং দাগের অনুপস্থিতি

- অবৈধ পার্কিং নিয়ন্ত্রণ
- জেরা ক্রসিং লাইন প্রদান
- স্টপ সাইন ও ট্রাফিক সিগন্যাল প্রদান

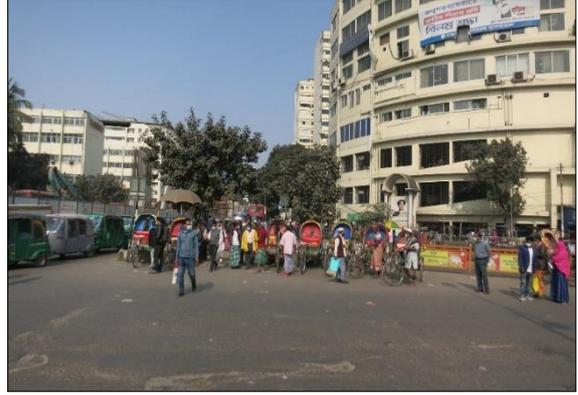
চিত্র ১৪০: উত্তর – পূর্ব কিনারা

রাস্তার কিনারায় বাম গামী যানবাহনের জন্যে পৃথক লেন রয়েছে ও সংলগ্ন জমি ব্যবহৃত (কোনো ফাঁকা জমি নেই)

- রিকশা ও অন্যান্য যানবাহনের অনিয়ন্ত্রিত পার্কিং
- জেরা ক্রসিং দাগের অনুপস্থিতি

- অবৈধ পার্কিং নিয়ন্ত্রণ
- জেরা ক্রসিং লাইন প্রদান
- স্টপ সাইন ও ট্রাফিক সিগন্যাল প্রদান

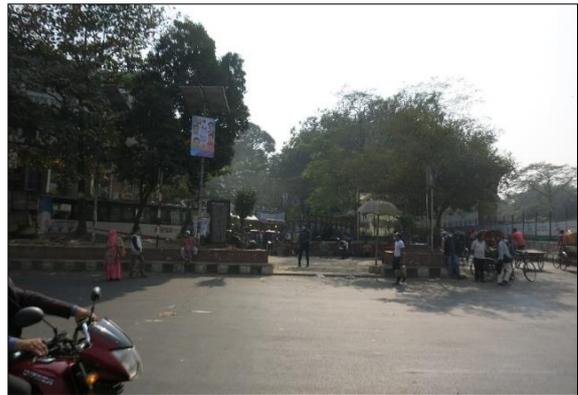
চিত্র ১৪১: পূর্ব – দক্ষিণ কিনারা

রাস্তার কিনারায় বাম গামী যানবাহনের জন্যে পৃথক লেন রয়েছে ও সংলগ্ন জমি ব্যবহৃত (কোনো ফাঁকা জমি নেই)

- রিকশা ও অন্যান্য যানবাহনের অনিয়ন্ত্রিত পার্কিং
- জেরা ক্রসিং দাগের অনুপস্থিতি

- অবৈধ পার্কিং নিয়ন্ত্রণ
- জেরা ক্রসিং লাইন প্রদান
- স্টপ সাইন ও ট্রাফিক সিগন্যাল প্রদান

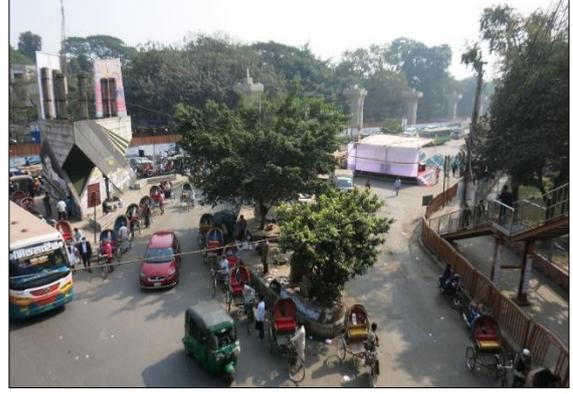
চিত্র ১৪২: দক্ষিণ – পশ্চিম কিনারা

রাস্তার কিনারায় বাম গামী যানবাহনের জন্যে পৃথক লেন রয়েছে ও সংলগ্ন জমি ব্যবহৃত (কোনো ফাঁকা জমি নেই)

- রিকশা ও অন্যান্য যানবাহনের অনিয়ন্ত্রিত পার্কিং
- জেরা ক্রসিং দাগের অনুপস্থিতি

- অবৈধ পার্কিং নিয়ন্ত্রণ
- জেরা ক্রসিং লাইন প্রদান
- স্টপ সাইন ও ট্রাফিক সিগন্যাল প্রদান

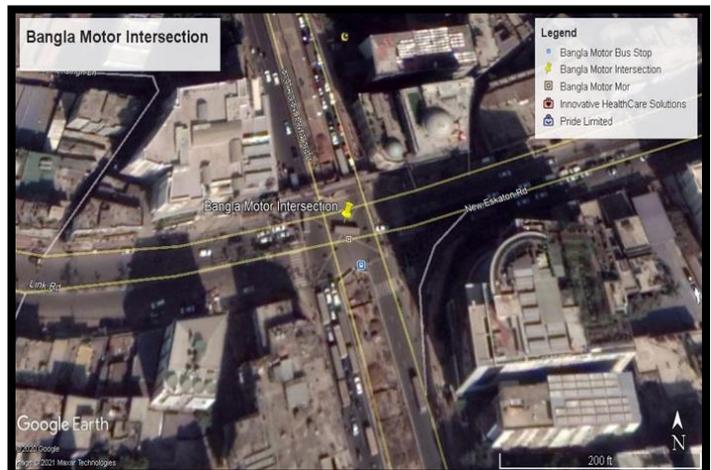
চিত্র ১৪৪: Google Earth View

বাংলা মোটর ইন্টারসেকশনের চার কোনার স্থাপনা খাতার কারণে নতুন করে ইন্টারসেকশন চ্যানেলাইজেশন এর সুযোগ নেই। তবে পশ্চিম দিকে অবস্থিত রাস্তায় অবৈধ পার্কিং থামানো গেলে পরিস্থিতি উন্নতি হবে।

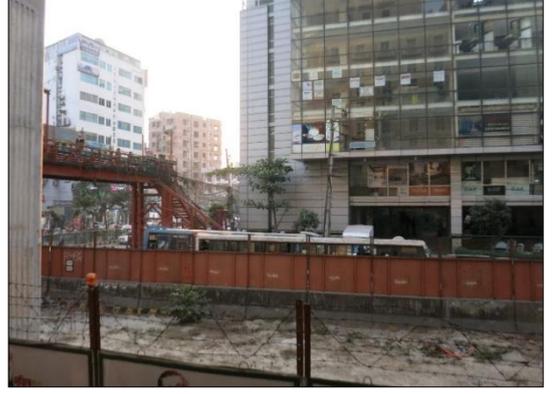
চিত্র ১৪৫: পশ্চিম – উত্তর কিনারা

রাস্তার কিনারা সূঁচালো ও সংলগ্ন জমি ব্যবহৃত (কোনো ফাঁকা জমি নেই)

- রিকশা ও অন্যান্য যানবাহনের অনিয়ন্ত্রিত পার্কিং
- ঝুঁকিপূর্ণ রাস্তা পারাপার নিয়ন্ত্রণে প্রয়োজনীয় বাঁধার অনুপস্থিতি
- জেরা ক্রসিং দাগের অনুপস্থিতি

- অবৈধ পার্কিং নিয়ন্ত্রণ
- ঝুঁকিপূর্ণ রাস্তা পারাপার নিয়ন্ত্রণের জন্যে পূর্ণাঙ্গ বাঁধা নির্মাণ
- জেরা ক্রসিং লাইন প্রদান
- স্টপ সাইন ও ট্রাফিক সিগন্যাল প্রদান

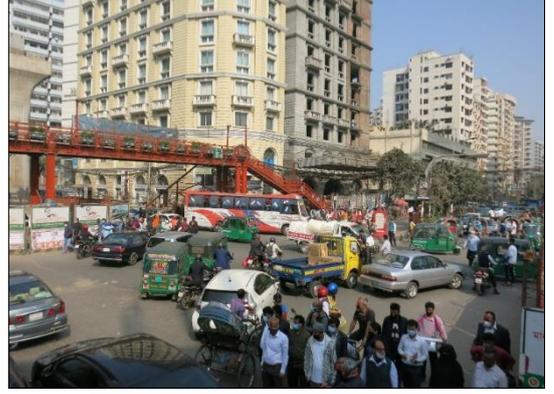
চিত্র ১৪৬: উত্তর – পূর্ব কিনারা

রাস্তার কিনারা সূঁচালো ও সংলগ্ন জমি ব্যবহৃত (কোনো ফাঁকা জমি নেই)

- রিকশা ও অন্যান্য যানবাহনের অনিয়ন্ত্রিত পার্কিং
- জেরা ক্রসিং দাগের অনুপস্থিতি

- অবৈধ পার্কিং নিয়ন্ত্রণ
- জেরা ক্রসিং লাইন প্রদান
- স্টপ সাইন ও ট্রাফিক সিগন্যাল প্রদান

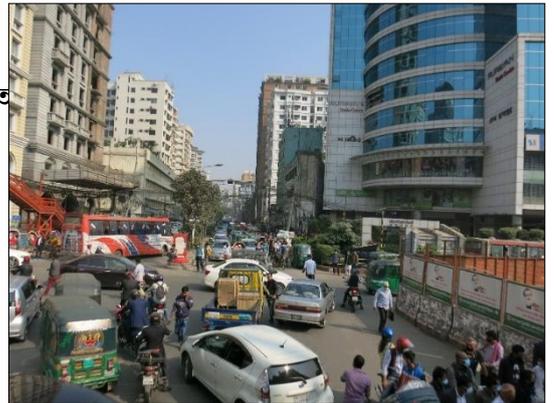
চিত্র ১৪৭: পূর্ব – দক্ষিণ কিনারা

রাস্তার কিনারায় বাম গামী যানবাহনের জন্যে পৃথক লেন রয়েছে ও সংলগ্ন জমি ব্যবহৃত (কোনো ফাঁকা জমি নেই)

- রিকশা ও অন্যান্য যানবাহনের অনিয়ন্ত্রিত পার্কিং
- ঝুঁকিপূর্ণ রাস্তা পারাপার নিয়ন্ত্রণে প্রয়োজনীয় বাঁধার অপরিপূর্ণ প্রাপ্যত
- জেরা ক্রসিং দাগের অনুপস্থিতি

- অবৈধ পার্কিং নিয়ন্ত্রণ
- ঝুঁকিপূর্ণ রাস্তা পারাপার নিয়ন্ত্রণের জন্যে পূর্ণাঙ্গ বাঁধা নির্মাণ
- জেরা ক্রসিং লাইন প্রদান
- স্টপ সাইন ও ট্রাফিক সিগন্যাল প্রদান

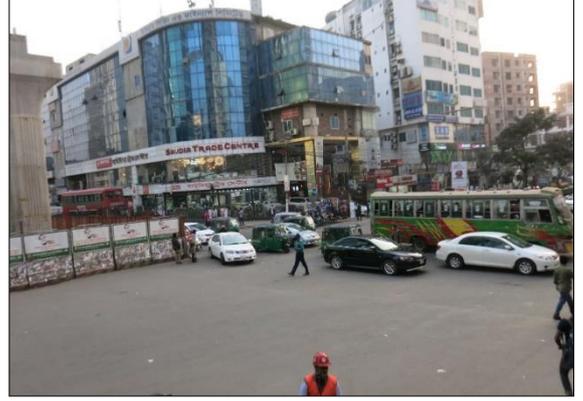
চিত্র ১৪৮: দক্ষিণ – পশ্চিম কিনারা

রাস্তার কিনারা সূঁচালো ও সংলগ্ন জমি ব্যবহৃত (কোনো ফাঁকা জমি নেই)

- রিকশা ও অন্যান্য যানবাহনের অনিয়ন্ত্রিত পার্কিং
- ঝুঁকিপূর্ণ রাস্তা পারাপার নিয়ন্ত্রণে প্রয়োজনীয় বাঁধার অনুপস্থিতি
- জেরা ক্রসিং দাগের অনুপস্থিতি

- অবৈধ পার্কিং নিয়ন্ত্রণ
- ঝুঁকিপূর্ণ রাস্তা পারাপার নিয়ন্ত্রণের জন্যে পূর্ণাঙ্গ বাঁধা নির্মাণ
- জেরা ক্রসিং লাইন প্রদান
- স্টপ সাইন ও ট্রাফিক সিগন্যাল প্রদান
